MANUAL DE PROCEDIMIENTOS DEL PATRIMONIO MONUMENTAL DE PUEBLA PARA EFECTOS DE SISMO

GERENCIA DEL CENTRO HISTÓRICO Y
PATRIMONIO CULTURAL

Contenido

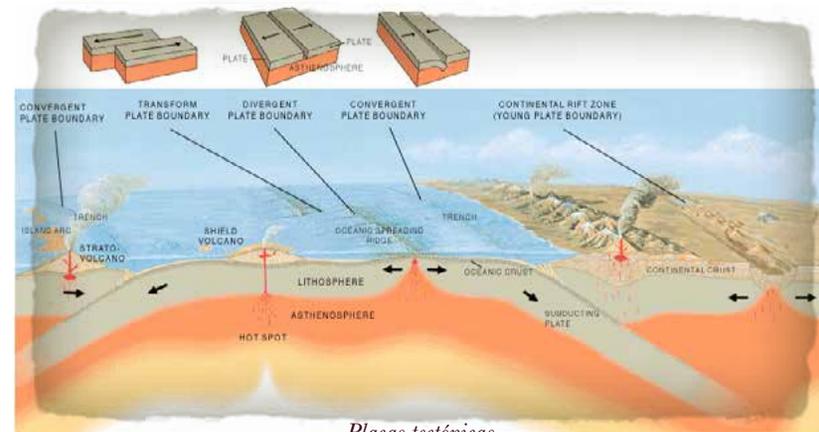
Placas tectónicas
Fuente: Sebastián Serrano
Presidente del Colegio de Ingenieros Civiles de Puebla

Este movimiento es de la superficie de la tierra denominada Litósfera que es una capa rígida compuesta por material capaz de fracturarse como si fuera un rompecabezas cuando una fuerte fuerza se ejerce en ella llamado a este fenómeno placas tectónicas, las cuales viajan en una capa inferior visco-elástica (Asteno-sfera) en donde se generan los choques de las capas.

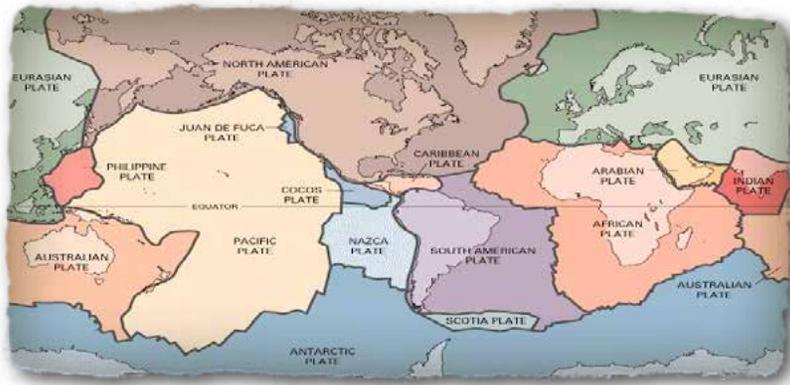
Fallas tectónicas en el planeta.
Fuente: Maldonado - Koerde

México se ubica en el cinturón de fuego del Pacífico que es un punto crítico sísmico, que al conjuntarse con la presencia de volcanes se incrementa el riesgo de movimientos de las placas de Rivera y Cocos que se penetran por debajo de la de Norteamérica siendo éste un punto de movimientos de subducción. En México las costas de Guerrero, Oaxaca y Chiapas son los puntos con mayor fuerza e importancia, mientras con menor importancia en Jalisco, Michoacán y Colima, pero que tienen un impacto de onda hasta Puebla, Veracruz, Morelos y el Distrito Federal.

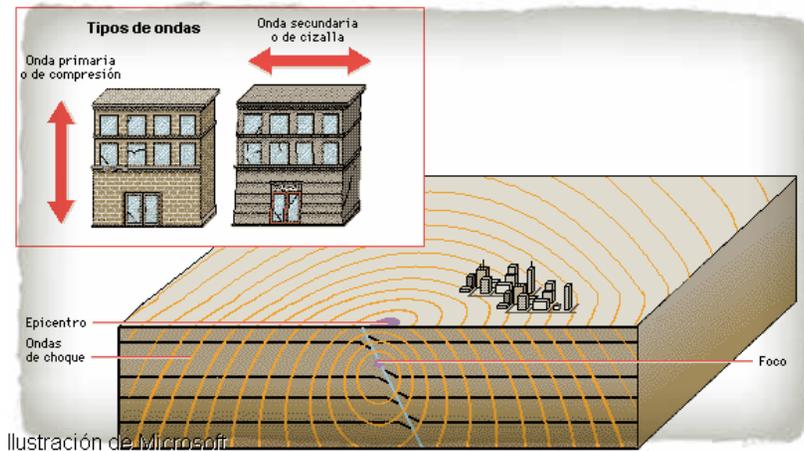
*Tipos de densidad sísmica
Fuente: Microsoft.*

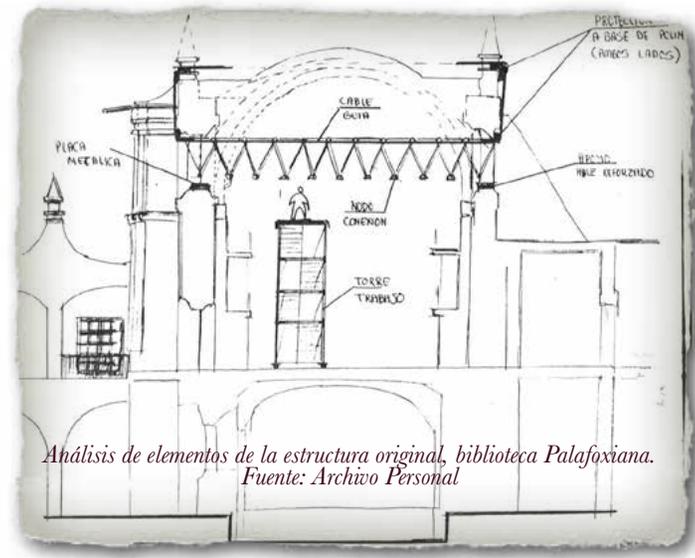
*Análisis de elementos de la estructura original, biblioteca Palafoxiana.
Fuente: Archivo Personal*

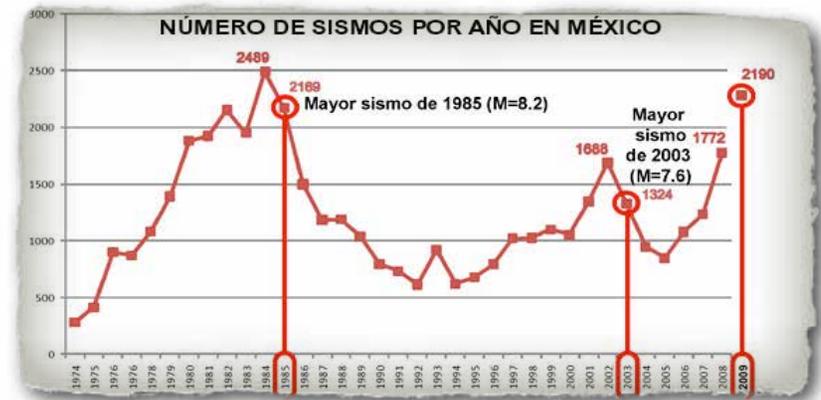
Número de Sismos por año en México

Fuente: CENAPRED, Puebla.

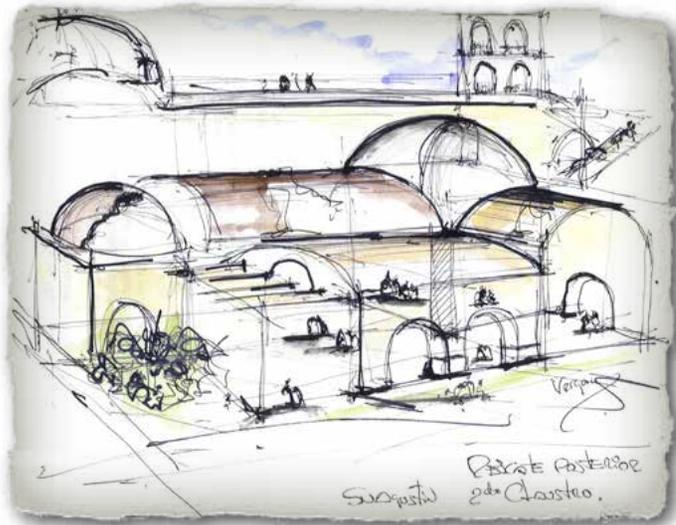
Apunte del sistema estructural del Templo de San Agustín.
Fuente: Archivo Personal

La selección de la cubierta estuvo determinada por los criterios de estabilidad y no por la estética, ya que la bóveda de cañón asemeja a un túnel que descansa de manera pesada en los muros laterales, con ventanas solo bajo el nivel de la impustura.

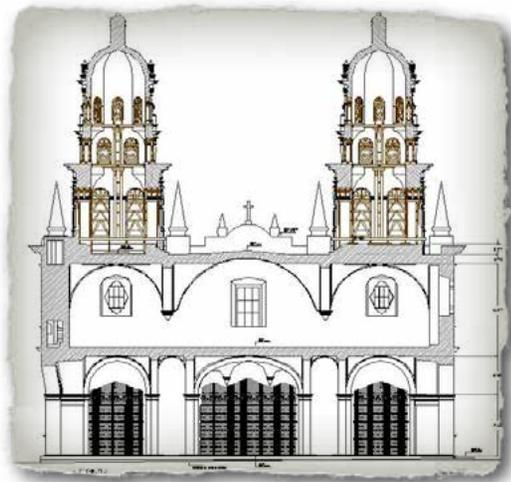
Corte transversal Templo de la Compañía de Jesús.

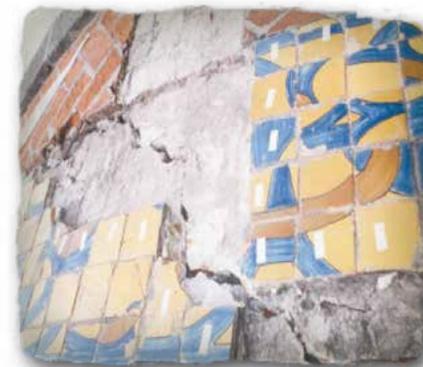
*Detalle del cupulín de la torre norte de la Catedral.
Fuente: Archivo Personal*

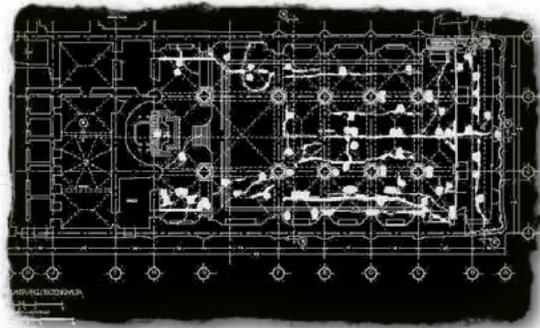
Planta de deterioro de la Compañía de Jesús

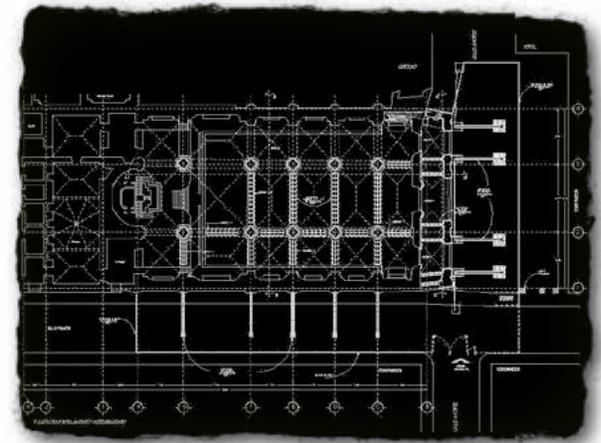
Primeramente la masa del templo al estar soportado por antiguas estructuras en muros, estos automáticamente sufrieron movimientos diferenciales, principalmente en los muros de soporte hacia la calle, hoy Palafox y Mendoza, donde se denotó la falta de un elemento de soporte que fueron los contrafuertes y que es donde hubo un desplazamiento de más de quince centímetros de desplome no fue el caso de el área que tuvo

Sistema Estructural de la Compañía de Jesús

como soporte la estructura de los patios hacia el interior del antiguo colegio. Este análisis determina grandes fisuramientos y grietas que se reflejan en arcos torales, fajones, bóvedas y cúpulas del templo y del interior del propio colegio.

Otro dato inmediato que se pudo detectar es que la estructura más débil del conjunto fue su portal de acceso, que al denotarse que es una construcción exenta, se separa de la estructura de la nave hasta dieciocho centímetros y los movimientos hacen que se rompan y disgreguen sus elementos estructurales, como pilares, arcos, molduras, pináculos y muros, que aunado a que la estructura se soporta en áreas de travertinos, y la nave en rellenos de piedra y arena golpetean la nave central y ocasionan fracturas longitudinales y transversales.

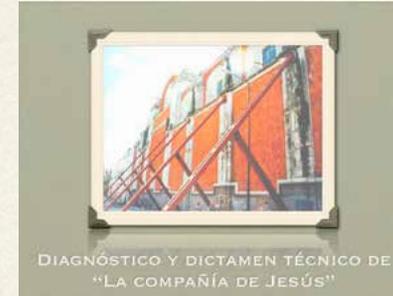
Síntesis del proceso de diagnóstico, dictamen y propuesta de intervención del Templo de la Compañía de Jesús. Autor: Sergio de la Luz Vergara Berdejo

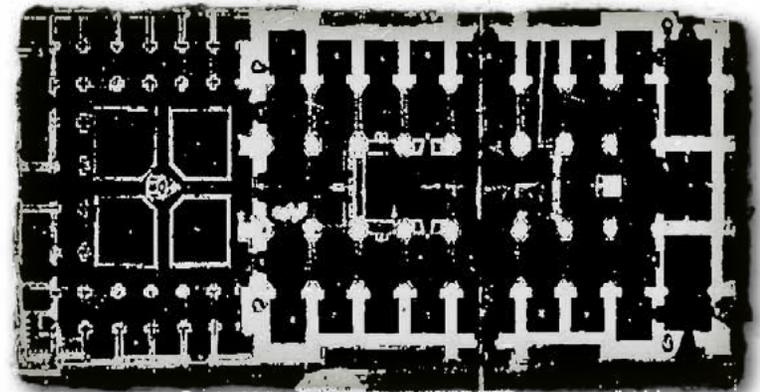
Plano de la Catedral Vieja. Fuente: Archivo Personal

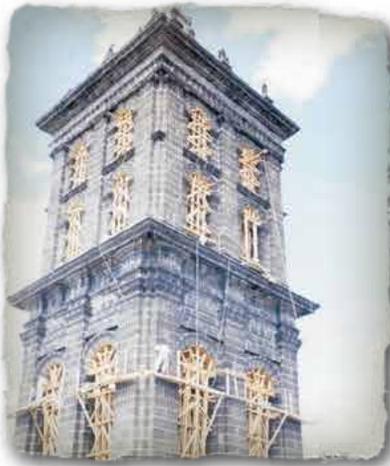
*Apuntalamiento torre sur de la Catedral
Fuente: Archivo Personal*

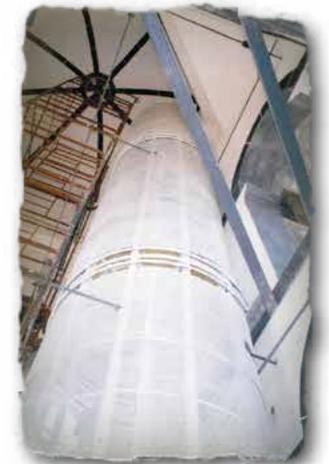
*Sustitución escalera torre norte de la Catedral
Fuente: Archivo Personal*

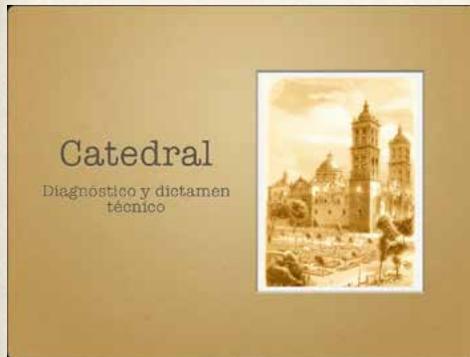
Síntesis del diagnóstico, dictamen y propuesta de intervención en el inmueble. Autor: Sergio de la Luz Vergara Berdejo

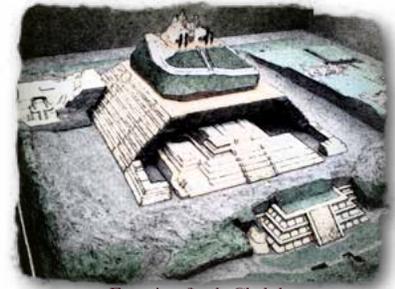
Estratigrafía de Cholula

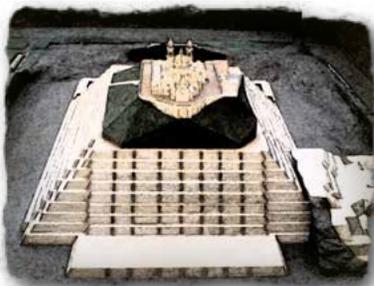
Análisis geométrico de la pirámide de Cholula

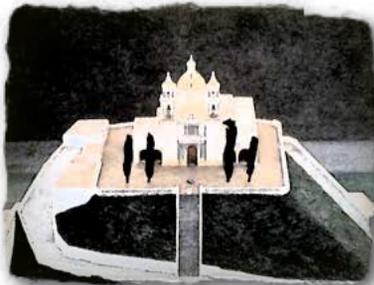
Análisis estratigráfico de la pirámide de Cholula

son homogéneos desde su cimentación, demostrando la lógica de los movimientos.

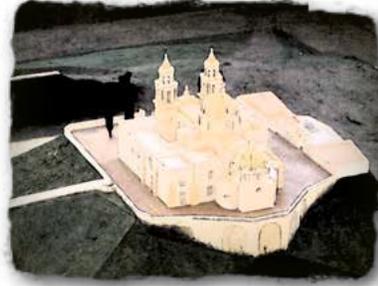
Cimentación de la pirámide de Cholula

El amarre, por lo tanto, de las estructu-

ras en la actualidad ha planteado que sea en forma integral y así mismo tanto en los elementos de bóveda de muros de cúpulas y de torres independientemente del tejido se colocan aunque en forma flexible zunchos para que permitan oscilaciones homogéneas.

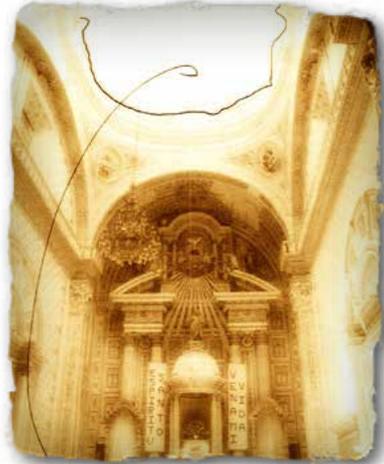
Faltante de bóveda en Parroquia de S.A. Cholula

Cada año hay que recordar y por eso lo planteaba anteriormente, que los pueblos indígenas o las poblaciones prehispánicas en uno de sus caracteres principales, su estructura social se debía a la participación religiosa, las mayordomías, fiscalías y encargados de las imágenes religiosas tienen que dejar su huella en la estructura y aquí fue notorio, ya que el sismo del 99 demostró que el cañón corrido había sido roto para colocar una cúpula de estructura diferente, entre piedra, tabique, concreto y varilla o sea que durante casi 300 años fue intervenida esta gran masa, misma que sufrió un desplome en los muros laterales que contenían un movimiento de fuerzas en forma triangular y al no estar soportado por el elemento masivo del claustro y los contrafuertes naturales provocó que se separaran los muros de la bóveda. Así mismo las torres al seguir su construcción con una gran esbeltez y una gran altura también hicieron que hubiera movimientos diferenciales a la estructura original causando agrietamientos que se trasladaron a los muros naturales logrando que el desplome de la parte central fuera evidente.

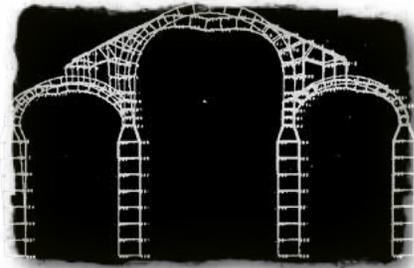
Estudio sísmico

Se extrapolan dimensiones o modifican disposiciones, acertando a las respuestas en la prueba, cuando había error las bóvedas se hundían. Lo que permitió plantear reglas de construcción cuyo secreto no fue divulgado, los defectos de concepción se produjeron sobre todo en los elementos: muros contrafuertes, arbotantes, etc.

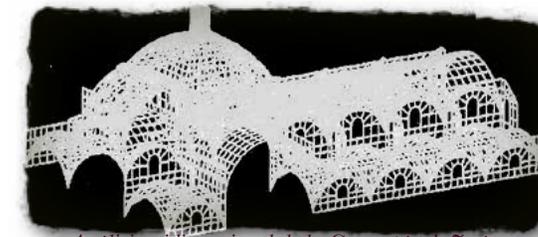
Análisis tridimensional de la Compañía de Jesús

El **sistema estructural** será el modo como este construido un edificio, a partir de la disposición de sus elementos, los materiales y sistemas constructivos

que lo conforman. Para identificarlo es necesario tener un método que implique mínimamente en el caso de los edificios religiosos el análisis mínimo de los siguientes elementos a considerar son: Cimientos Apoyos: muros, columnas, pilares

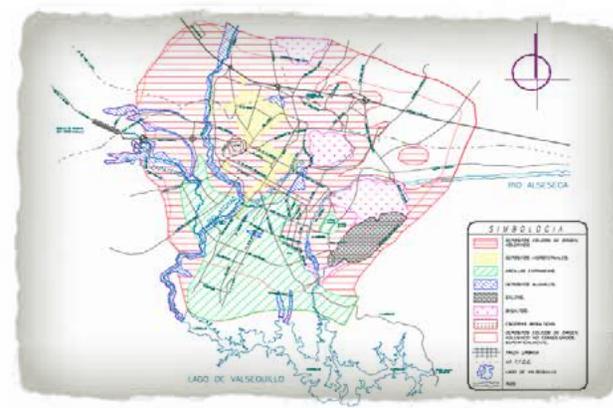
Estudio ICD de las zonas sísmicas en el Mpo. de Puebla

Para tener una perfecta determinación de la zonificación geotécnica en el área urbana del valle de Puebla, se realizan ciertos estudios mediante los cuales se da un análisis e interpretación de los mismos, resultando la estratigrafía y propiedades del subsuelo así como un estudio geo sísmico preciso.

Con todos estos resultados se determinan normas específicas para el diseño estructural y construcción de edificaciones desde su cimentación hasta la culminación de las mismas.

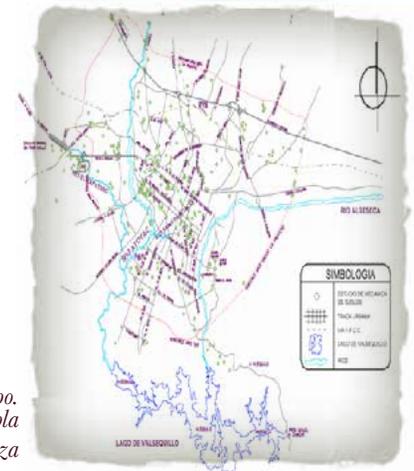
Estudio ICD de las zonas sísmicas en el Mpo. de Puebla

Observando la imagen, se caracteriza la prominencia de las fallas alrededor de la ciudad de Puebla y ciudades que con el tiempo se han conurbado, realzando la importancia de las fallas por el alto número de concentración de personas.

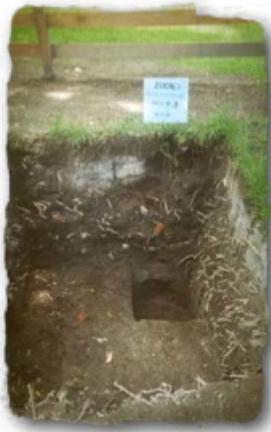
Ejemplo estratigráfico

Pozos a cielo abierto: Cuando este método sea practicable debe considerársele como el más satisfactorio para conocer las condiciones del subsuelo, ya que consiste en excavar un pozo de dimensiones suficientes para que un técnico pueda directamente bajar y examinar los diferentes estratos de suelo en su estado natural, así como darse cuenta de las condiciones precisas referentes al agua contenida en el suelo. Desgraciadamente este tipo de excavación no puede llevarse a grandes profundidades a causa, sobre todo, de la dificultad de controlar el flujo de agua bajo el nivel freático; naturalmente que el tipo de suelo de los diferentes estratos atravesados también influye grandemente en los alcances del método en sí. La excavación se encarece mucho cuando sean necesarios ademes y haya excesivos traspaleos a causa de la profundidad.

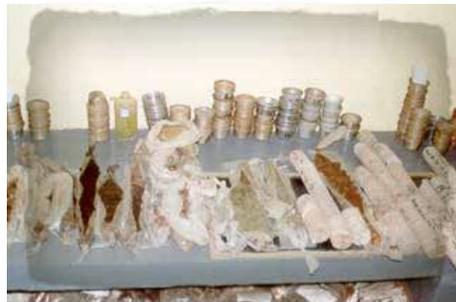
Ejemplo de recuperación de muestras

Es el procedimiento que consiste en recoger partes, porciones o elementos representativos de un terreno, a partir de las cuales se realizará un reconocimiento geotécnico del mismo.

Las muestras son porciones representativas del terreno que se extraen para la realización de ensayos de laboratorio. Según la

- Muestras alteradas: conservan sólo algunas de las propiedades del terreno en su estado natural.
- Muestras inalteradas: conservan, al menos teóricamente, las mismas propiedades que tiene el terreno "in situ".

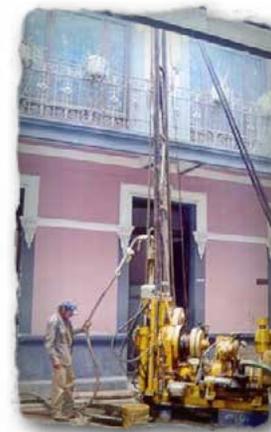
Ejemplo de sondeo profundo

Sondeos profundos: Los sondeos profundos, de más de 100 metros y hasta 1.000--1.200 metros, se emplean en actividades relacionadas con las Obras Públicas, Minería, Recursos Hidráulicos y Medio Ambiente para:

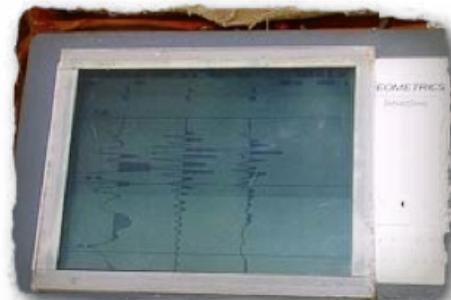
Ejemplo de sismógrafo

Sismógrafo: El sismómetro o sismógrafo es un instrumento para medir terremotos para la sismología o pequeños temblores provocados, en el caso de la sismología de exploración.

Este aparato, en sus inicios, consistía en un péndulo que por su masa permanecía inmóvil debido a la inercia, mientras todo a su alrededor se movía; dicho péndulo llevaba un punzón que iba escribiendo sobre un rodillo de papel pautado en tiempo, de modo que al empezar la vibración se registraba el movimiento en el papel, constituyendo esta representación gráfica el denominado sismograma.

Los instrumentos modernos son, por supuesto, electrónicos. Estos sismógrafos se parecen a los acelerómetros, y tienden a llegar a ser instrumentos universales. En años anteriores, los sismómetros podrían “quedarse cortos” o ir fuera de la escala para el movimiento de la Tierra que es suficientemente fuerte para ser sentido por la gente. En este caso, sólo los instrumentos que podrían trabajar serían los acelerómetros menos sensibles.

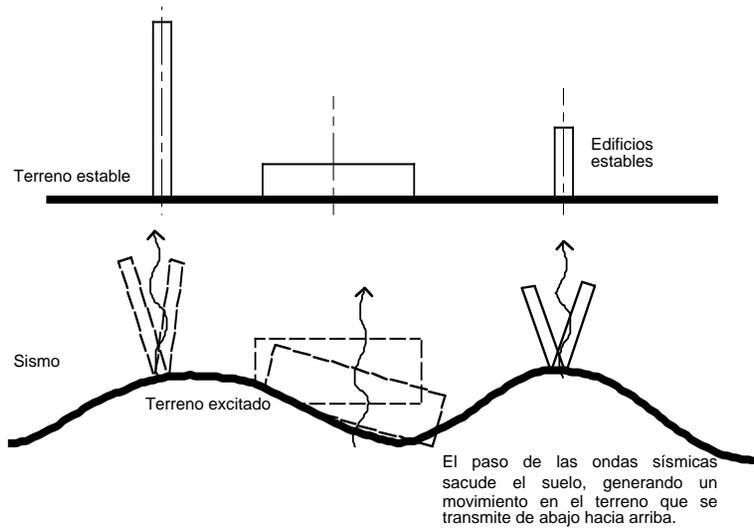
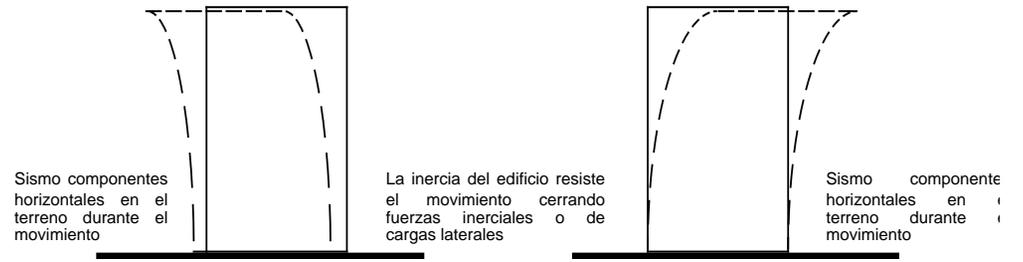
MOVIMIENTO SISMICO Y EDIFICIOS

NOTA: SISMO 85 ACELERACIONES 100CM / SEG. PERIODO 2 SEG. DESPLAZAMIENTO 20 CM.

FUERZAS INERCIALES

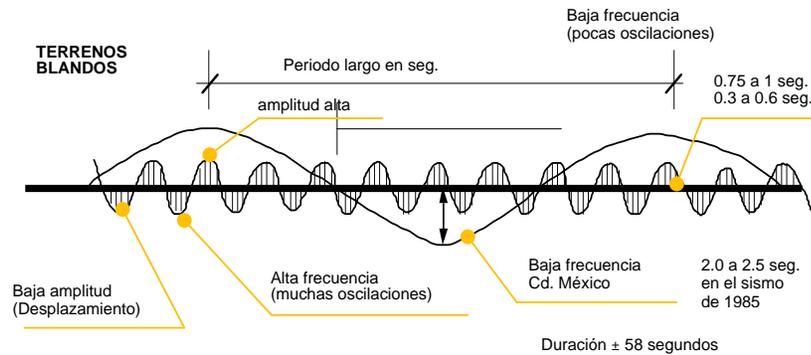
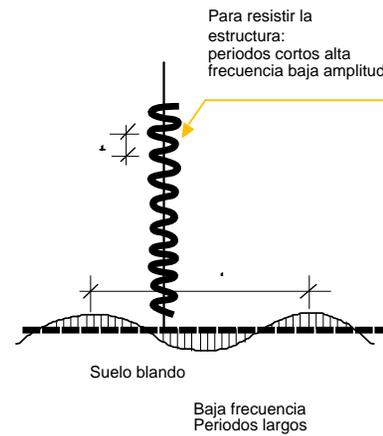
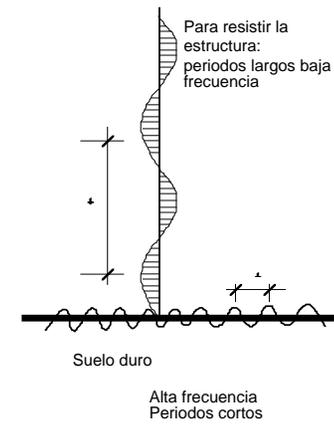
Todos los suelos excitados por un sismo oscilan, los terrenos blandos oscilan con periodos largos y los terrenos duros con periodos cortos. Las definiciones como oscilatorio y trepidatorio corresponden a baja frecuencia y alta frecuencia respectivamente. La resistencia de las estructuras se debe a que su modo de vibración son opuestos a los periodos de vibración del suelo

Atención: Cuando los periodos del edificio coinciden con los del suelo, el edificio se colapsa.

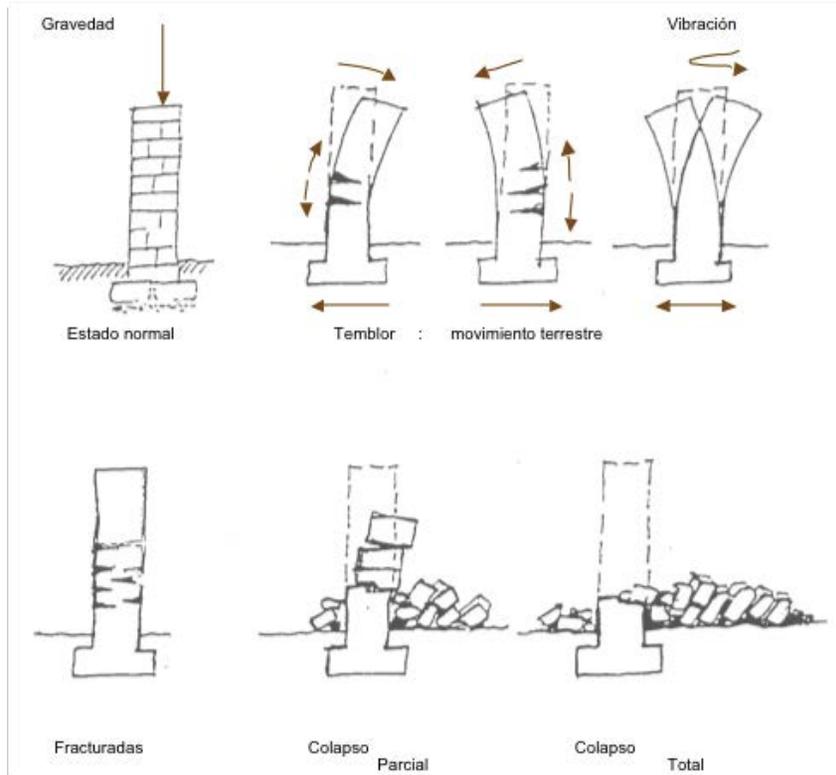
CONSTITUCIÓN DE UN MURO

- (a) En caso de una aceleración horizontal al máximo en sentido contrario.
- (b) En caso de una aceleración horizontal al máximo, en el mismo sentido: dependiendo de las características del muro (dimensión, proporción, métodos de construcción, resistencia de materiales y en especial la mezcla utilizada, etc.). El muro puede vibrar como un solo elemento o dividirse en varios fragmentos, cada uno responderá independientemente a la vibración sísmica.

... CAUSA ESTE TIPO DE GRIETAS

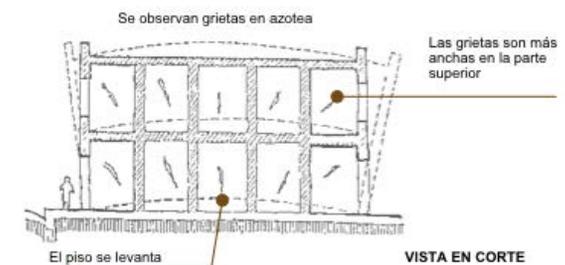
LA FACHADA SE INCLINA HACIA EL EXTERIOR

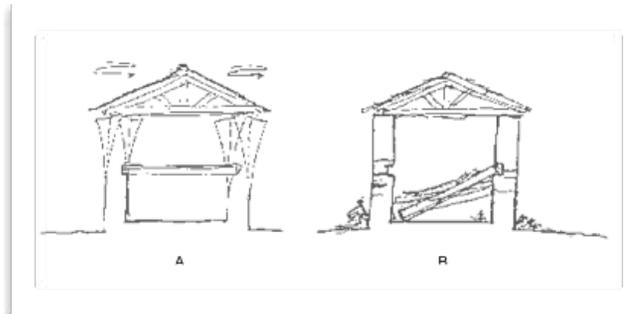
PISOS

Cuando los pisos se botan y las vigas no están lo suficientemente ancladas a las paredes, la separación temporal de las paredes durante ciertas fases de la vibración pueden causar el derrumbe de los pisos.

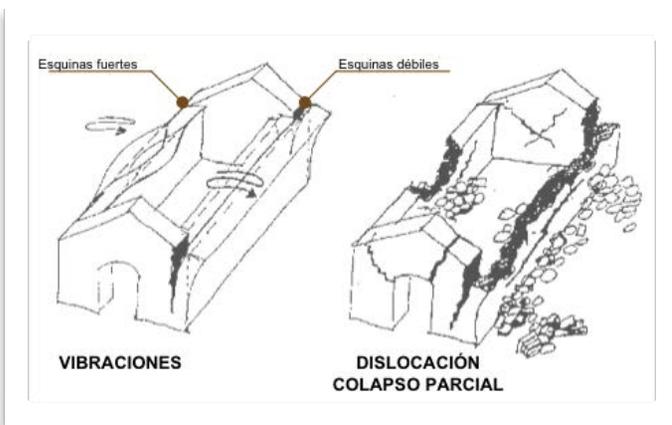
UN SOLO EDIFICIO

Dependiendo de la calidad de las estructuras de unión (esquinas de muros, uniones entre fachadas, muros de separación, anclaje de vigas, etc.) el comportamiento de los edificios y sus estructuras van a variar; cada una reaccionará con relación a sus propias características dinámicas y en consecuencia serán separadas de otros componentes al fragmentarse la estructura.

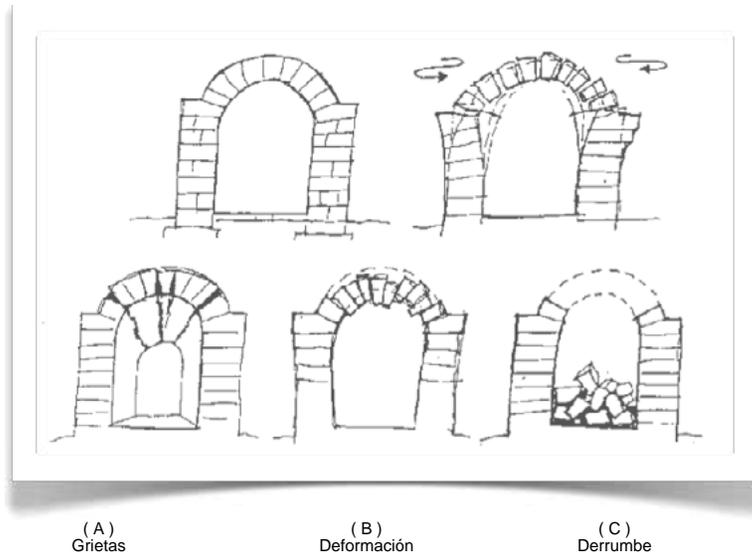
BÓVEDAS Y ARCOS.

Durante el período de vibración cada muro tiende a vibrar independientemente, de acuerdo a sus propias características. Las fases en las cuales los muros se separan nulifican las fuerzas de compresión que mantienen los materiales de la bóveda y arcos juntos, dando como resultado grietas longitudinales. (A), deformación de las bóvedas y arcos (B), o su derrumbe (C).

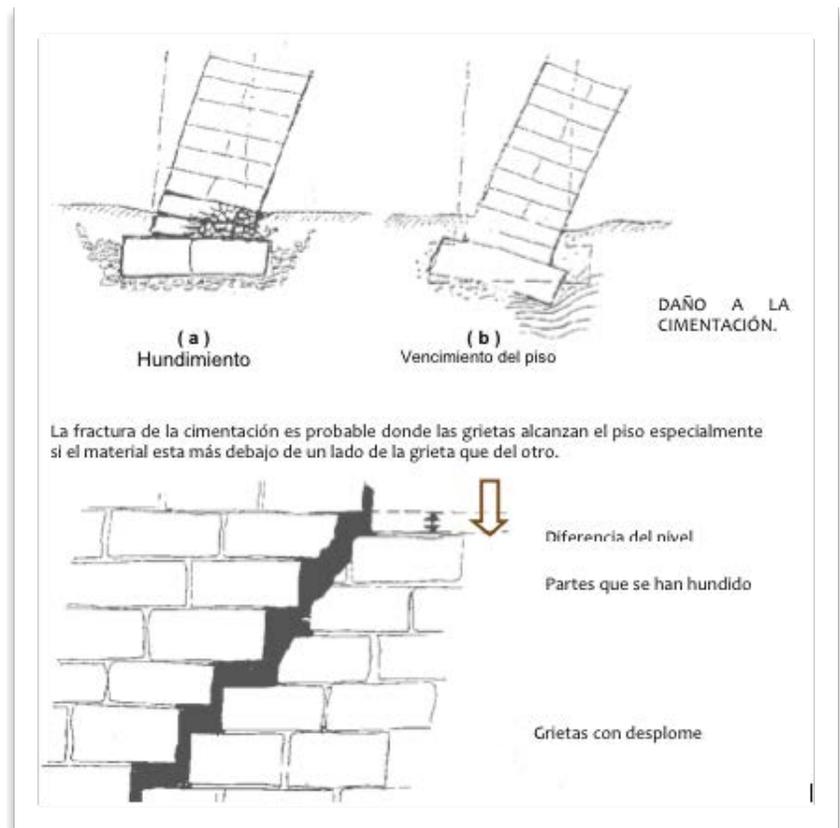
DAÑO EN CIMENTACIONES

El daño a las cimentaciones hasta cuando es extensivo, no siempre es aparente en la primera prueba (especialmente cuando el resto de la base de los muros penetra por debajo de lo que se movió en las partes superiores de la estructura), por esto debe analizarse con atención la estructura.

Estos daños es hecho evidente, en particular, por una inclinación general de los componentes estructurales (muros pilares) empezando por la base; esto indica hundimiento de la cimentación en sus niveles más profundos (fig. a) o el asentamiento del piso por debajo de la cimentación. (fig. b).

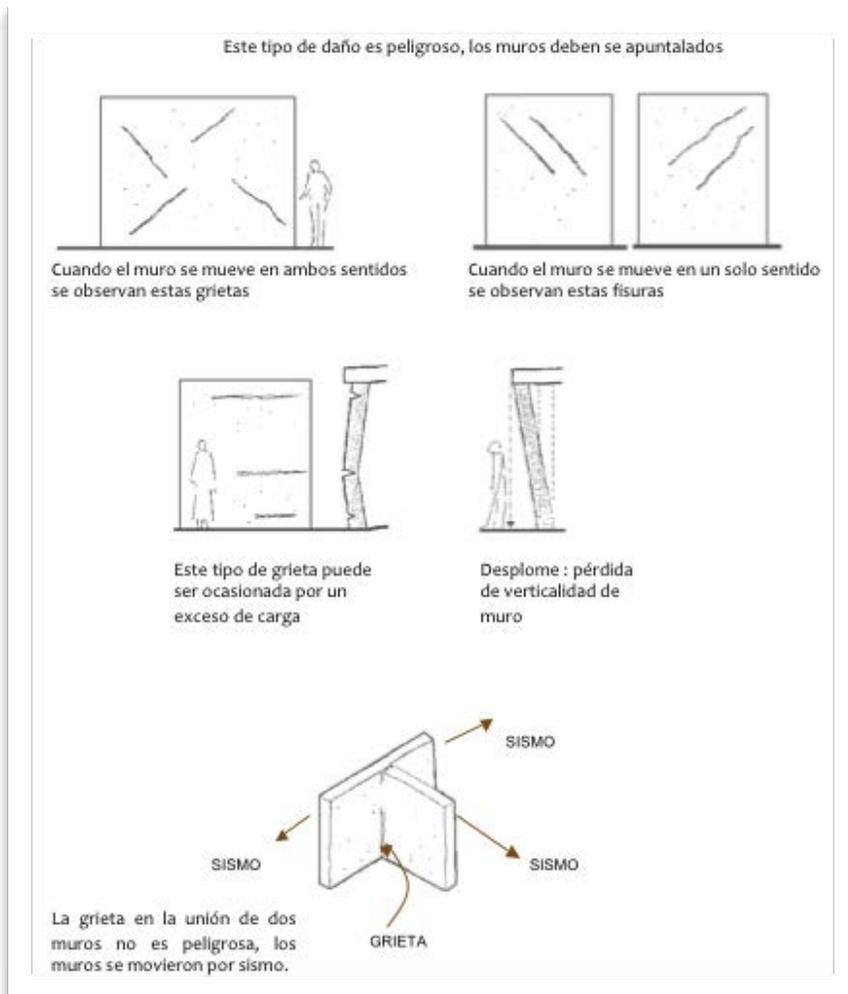
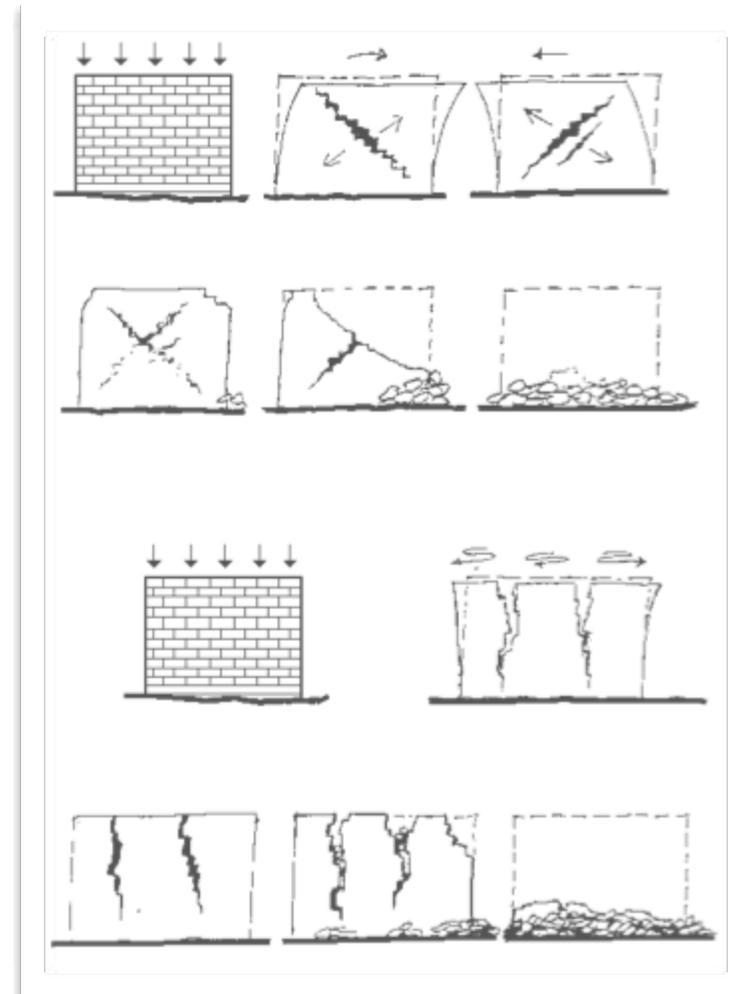
TIPO DE DAÑOS EN MUROS

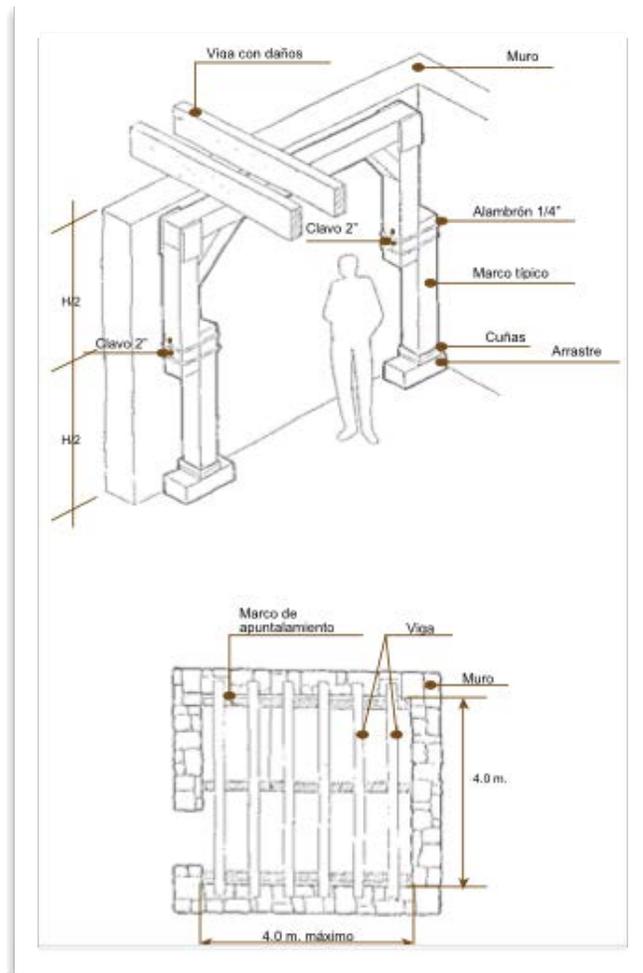
APUNTALAMIENTO DE VIGAS Y VIGUERÍA. (De madera o metal)

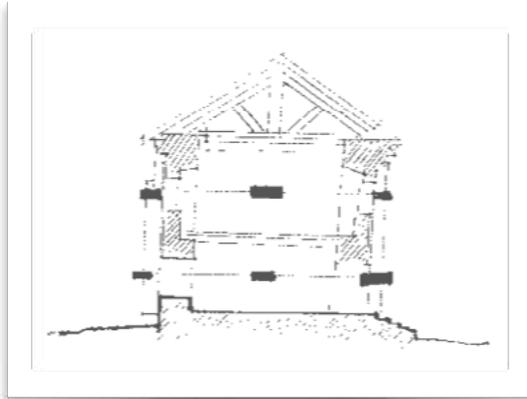
ANCLAJE DE ABERTURAS

Hasta en condiciones normales las aberturas son puntos débiles en las estructuras. En el momento en que un terremoto ha terminado, se han causado grietas y constituye un factor potencial de colapso. Para complementar las correas, las aberturas deberán ser ancladas para hacer las paredes lo más homogéneas posible.

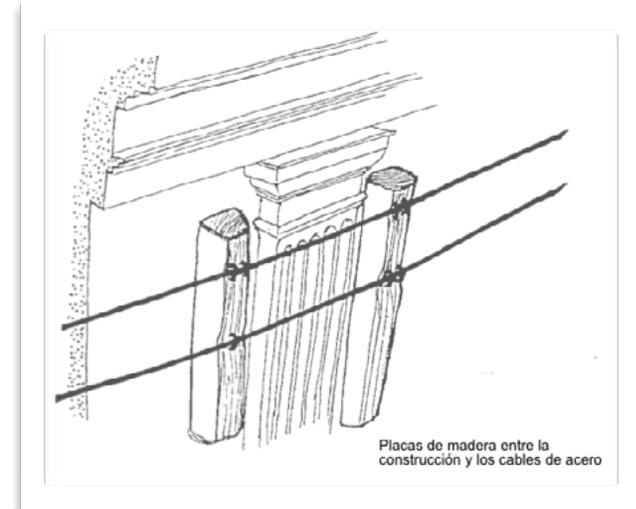
Para poder prever un mejor asentamiento de la construcción y para proteger la decoración arquitectónica (molduras, pilastras, yeserías, etc), muchas veces será necesario colocar vigas de madera entre los cables de acero y el edificio.

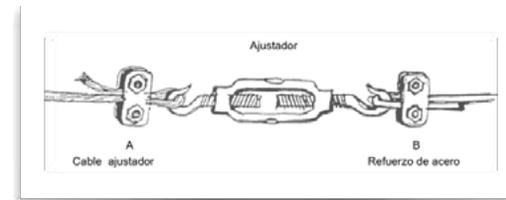
Por esta razón los soportes deben estar pre-tensados para que su reacción sea inmediata a cualquier tensión. Esto se puede lograr usando mecanismos de tensión como eslabones giratorios para apretar.

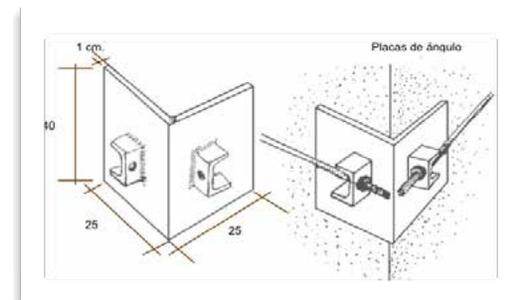
Otro método de pre-tensado más fácil de utilizar, pero más adecuado para refuerzos de acero, consiste en apretar las puntas de las varillas a las placas. Estas placas deben estar elaboradas de una sola soldadura, para prevenir un asentamiento adecuado a la construcción y una atención exacta en cada fachada del edificio.

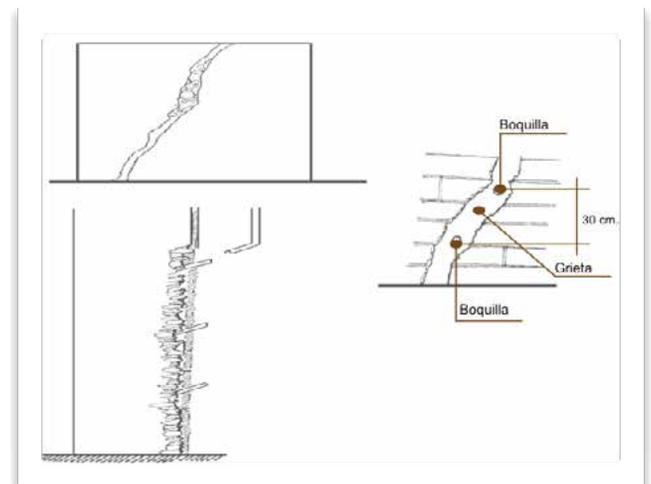
La mezcla del mortero, se efectuará en un tambor de 200 lts el cual deberá colocarse 2.00 mts sobre la cota máxima de la cuarteadura. Del tambor a la boquilla se utilizará manguera flexible de 2.54 cm (1") y embudo de lámina que se colocará en el momento de la inyección. (ver detalle).

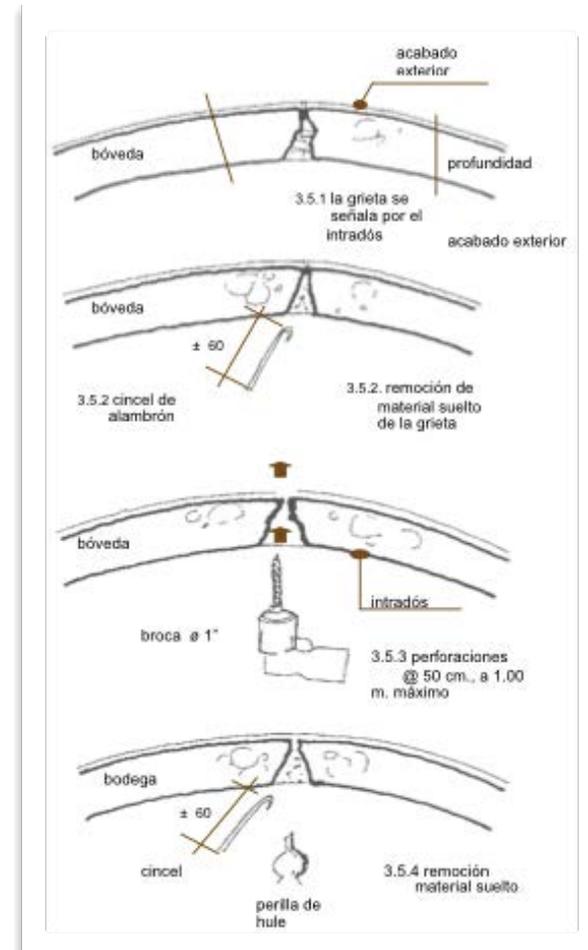
3.5.3 Perforación de bóveda – Perforación de la bóveda a cada 50 cm. a 1.00 m. (máximo) con broca para concreto de 1” de diámetro.

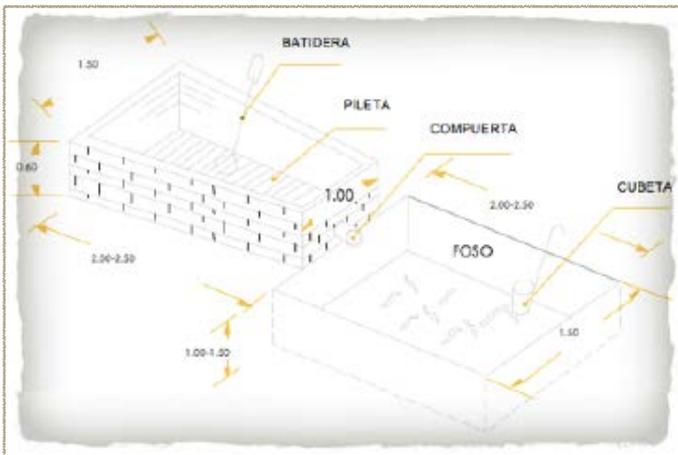
*Ejemplificación de batidera
Fuente: Archivo Personal*

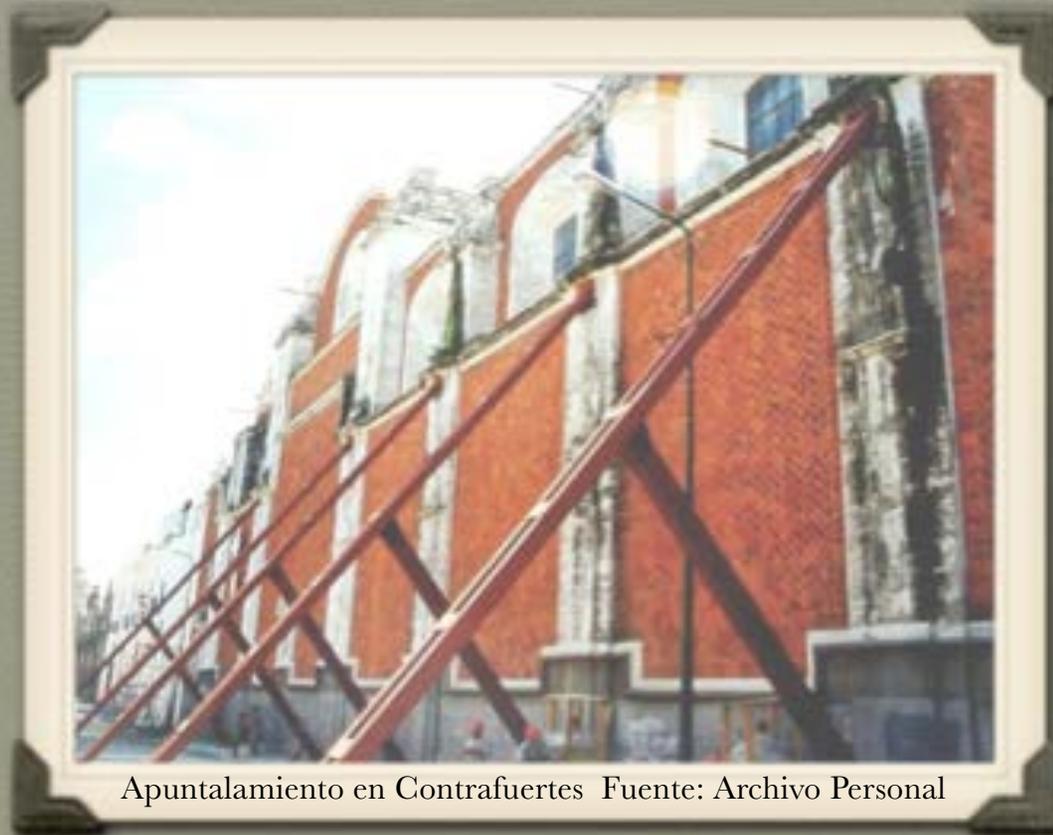
Apuntalamiento en Contrafuertes Fuente: Archivo Personal

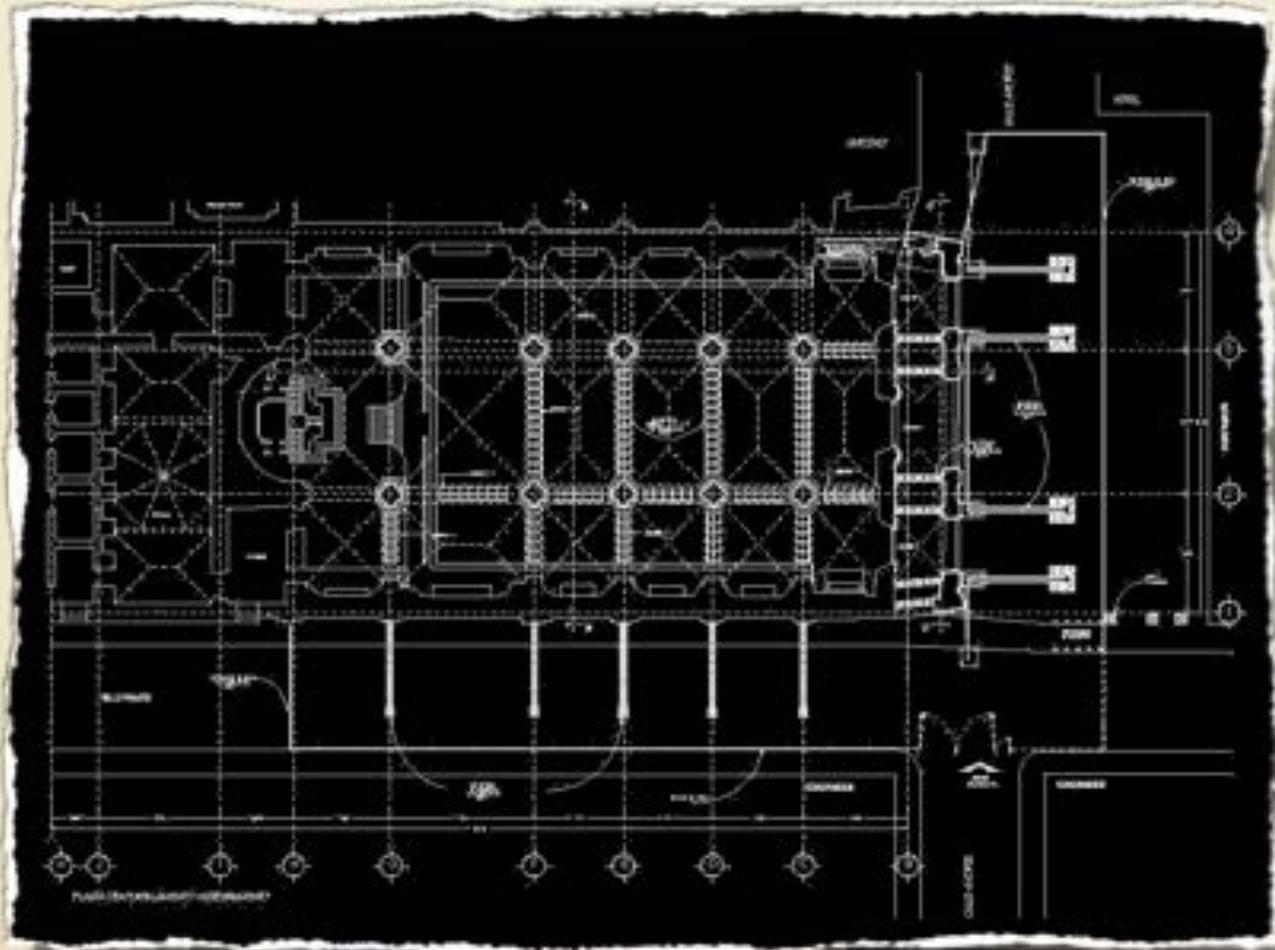
Planta Arquitectónica con eje de reforzamiento
Fuente: Archivo Personal

Planta Arquitectónica del Templo.

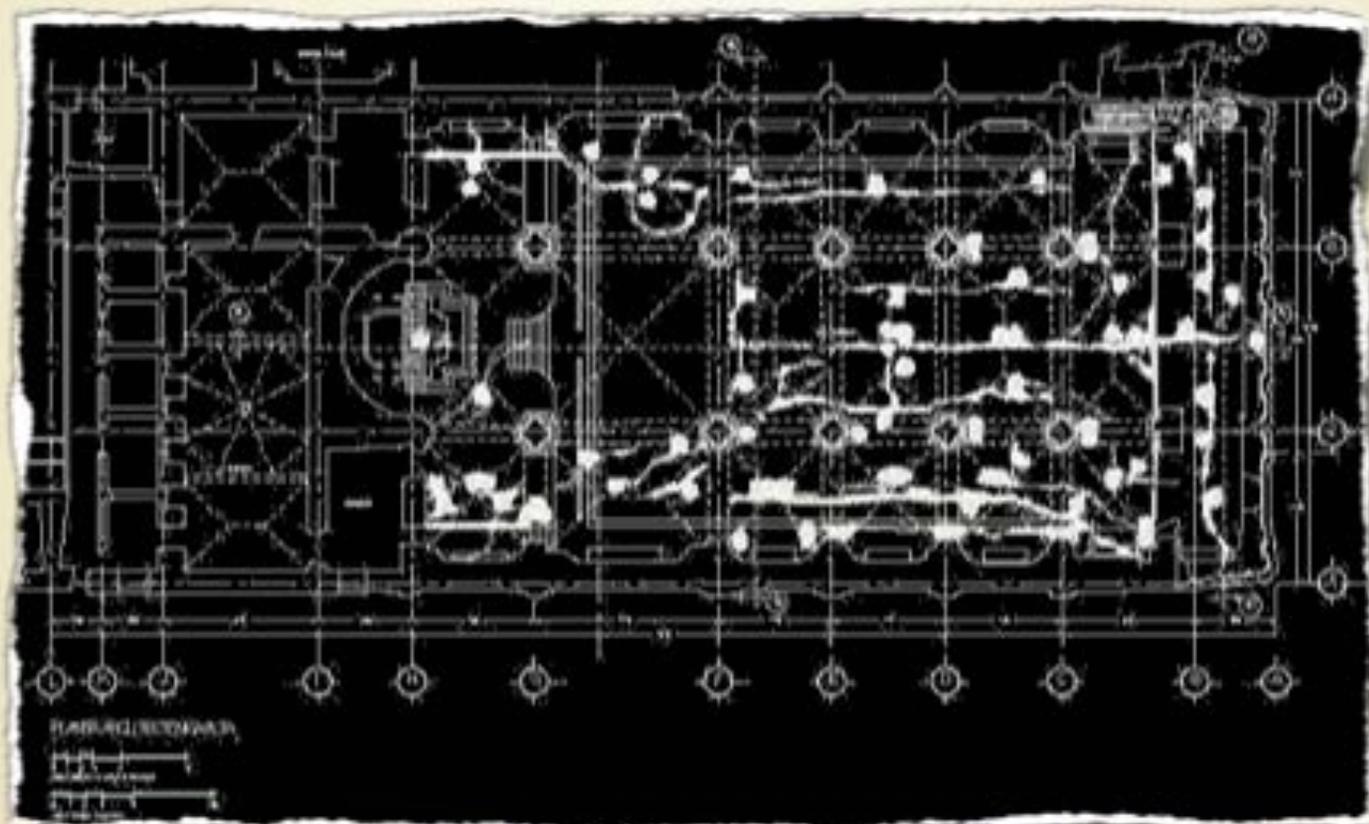
Levantamiento de deterioros

Levantamiento de grietas en bóvedas
Fuente: Archivo Personal

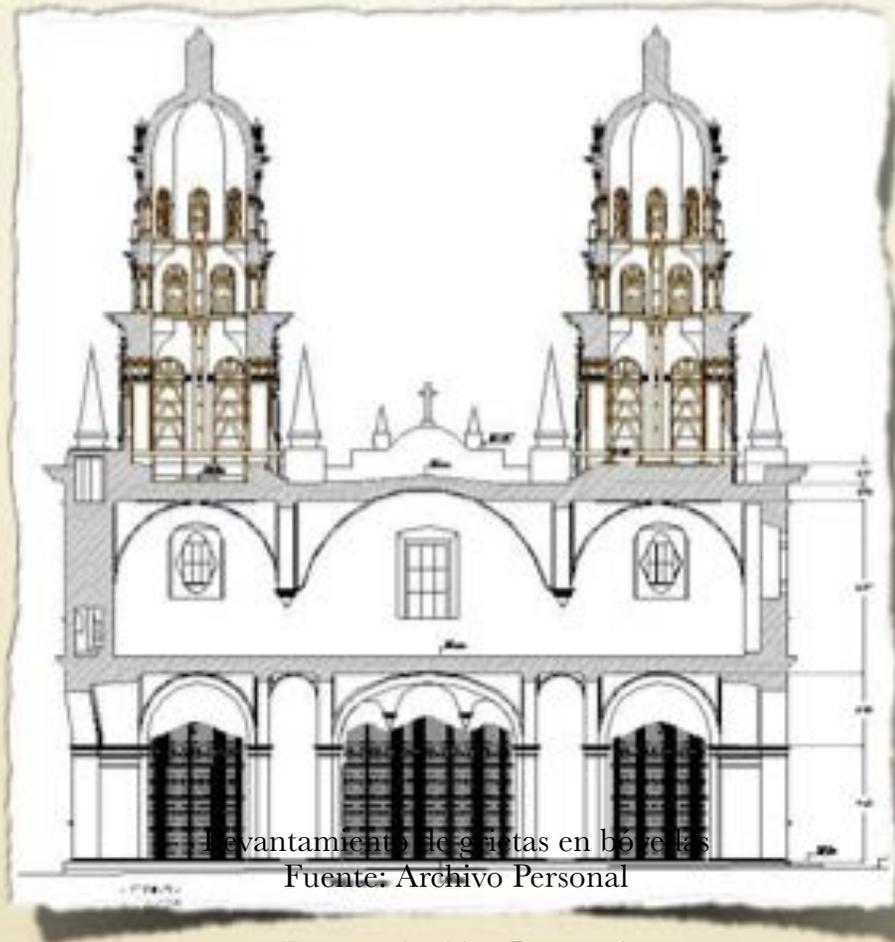
Levantamiento de deterioros Corte Arquitectónico

Levantamiento de grietas en bóvedas
Fuente: Archivo Personal

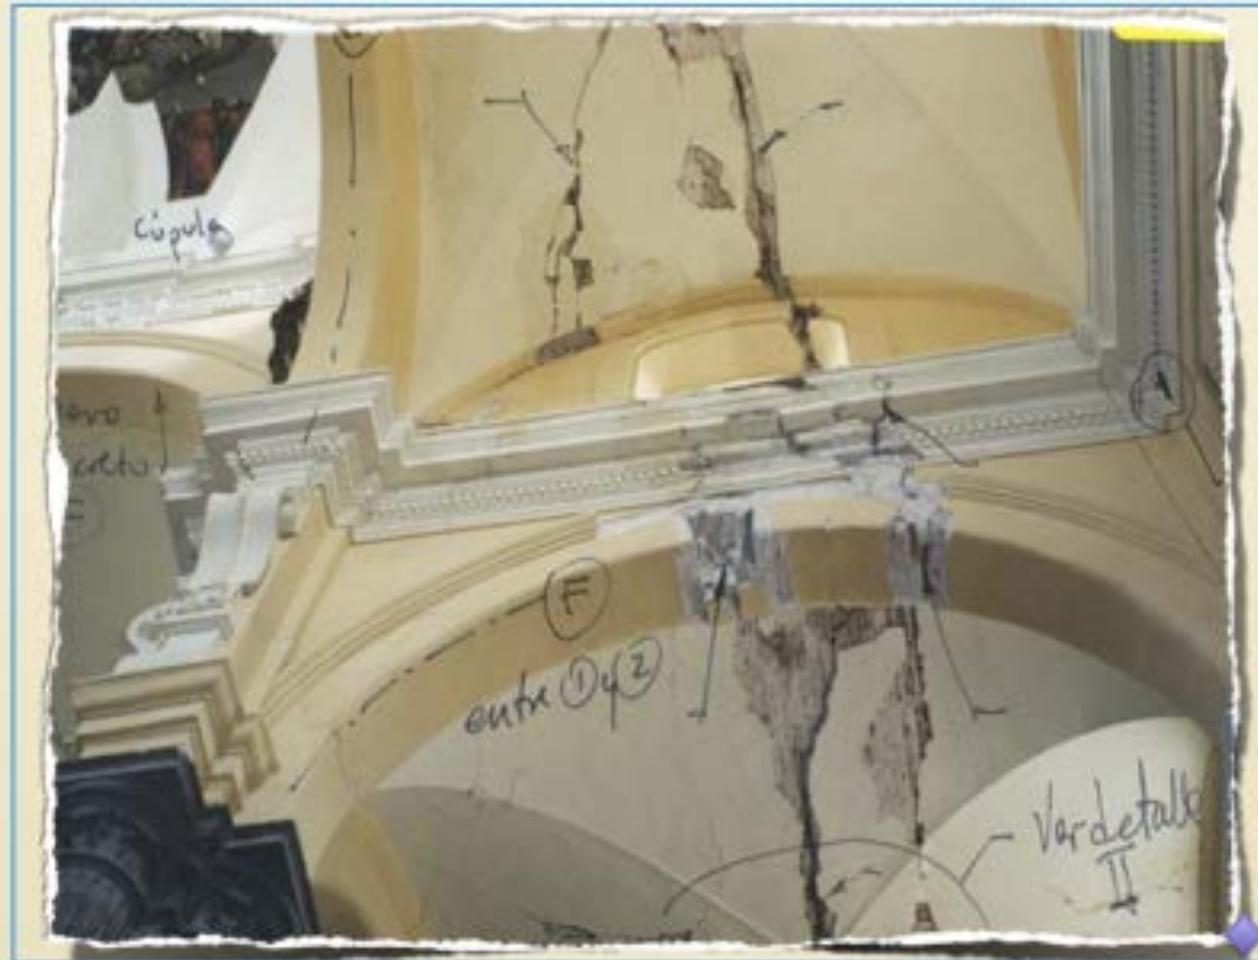
Levantamiento de deterioros en bóvedas
Fuente: Archivo Personal
