MANUAL DE PROCEDIMIENTOS DEL PATRIMONIO MONUMENTAL DE PUEBLA PARA EFECTOS DE SISMO

GERENCIA DEL CENTRO HISTÓRICO Y
PATRIMONIO CULTURAL

Contenido

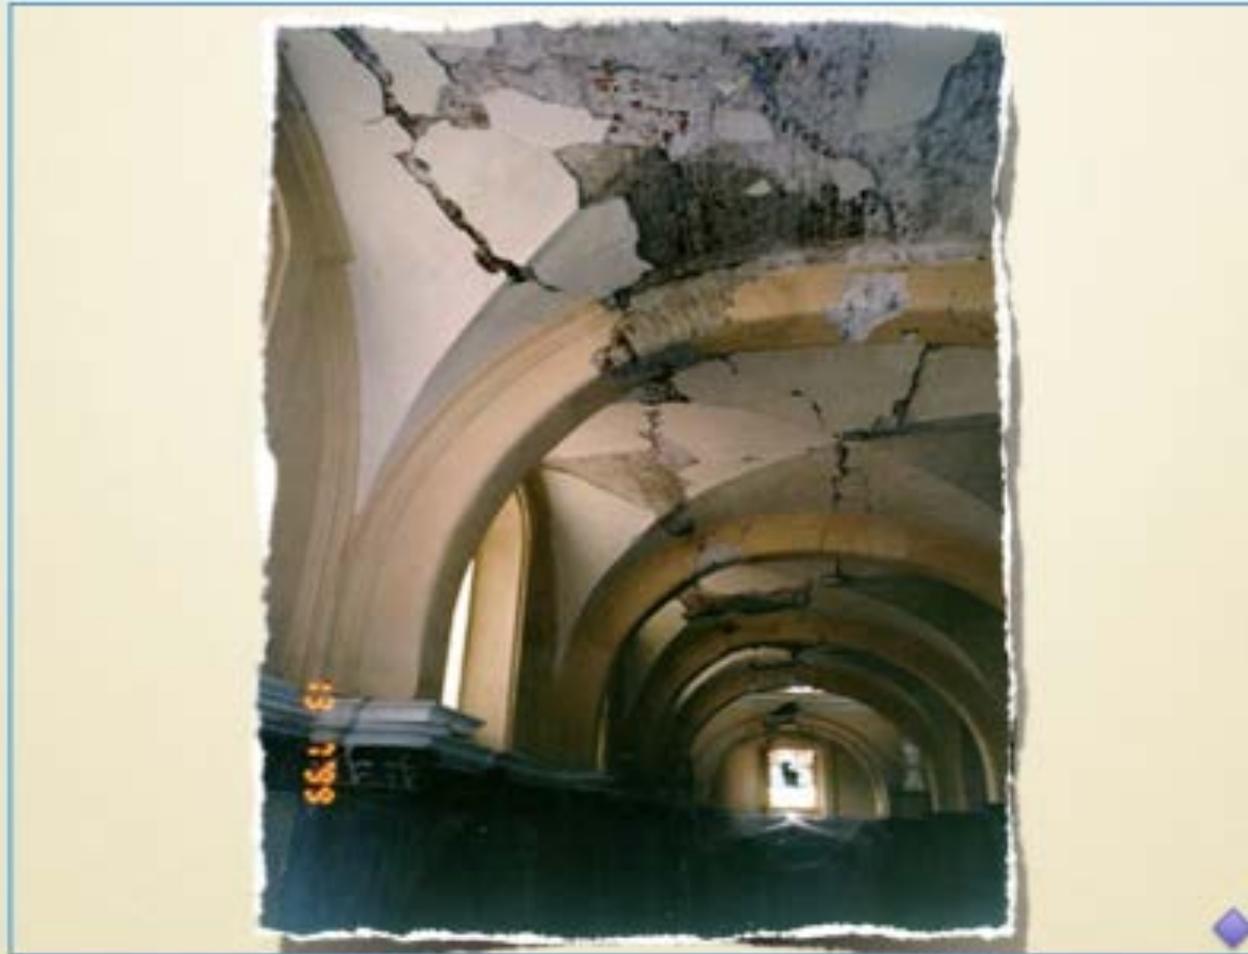
Levantamiento de deterioros

Levantamiento de grietas en bóvedas
Fuente: Archivo Personal

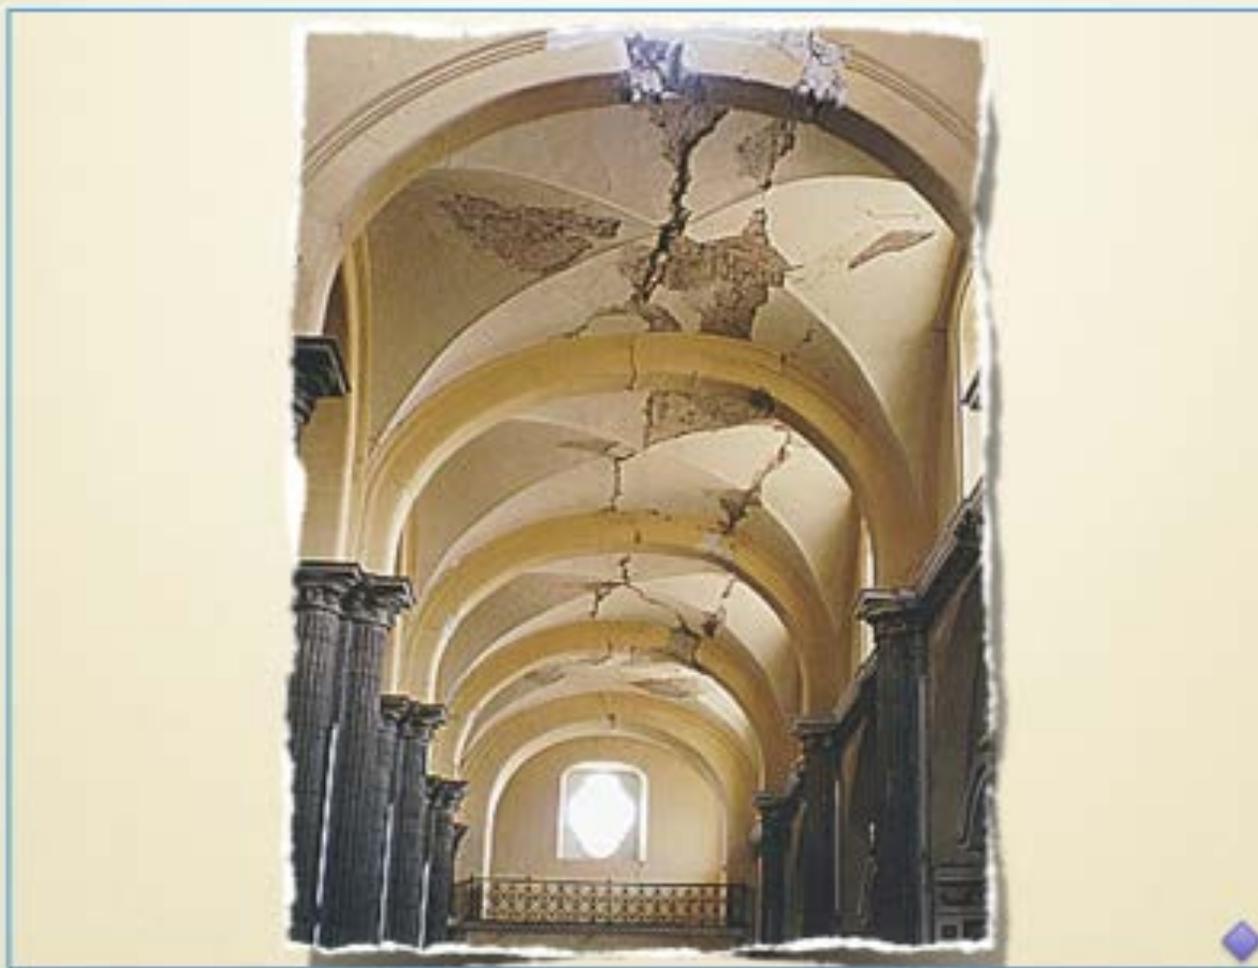
Levantamiento de deterioros

Levantamiento de grietas en bóvedas laterales
Fuente: Archivo Personal

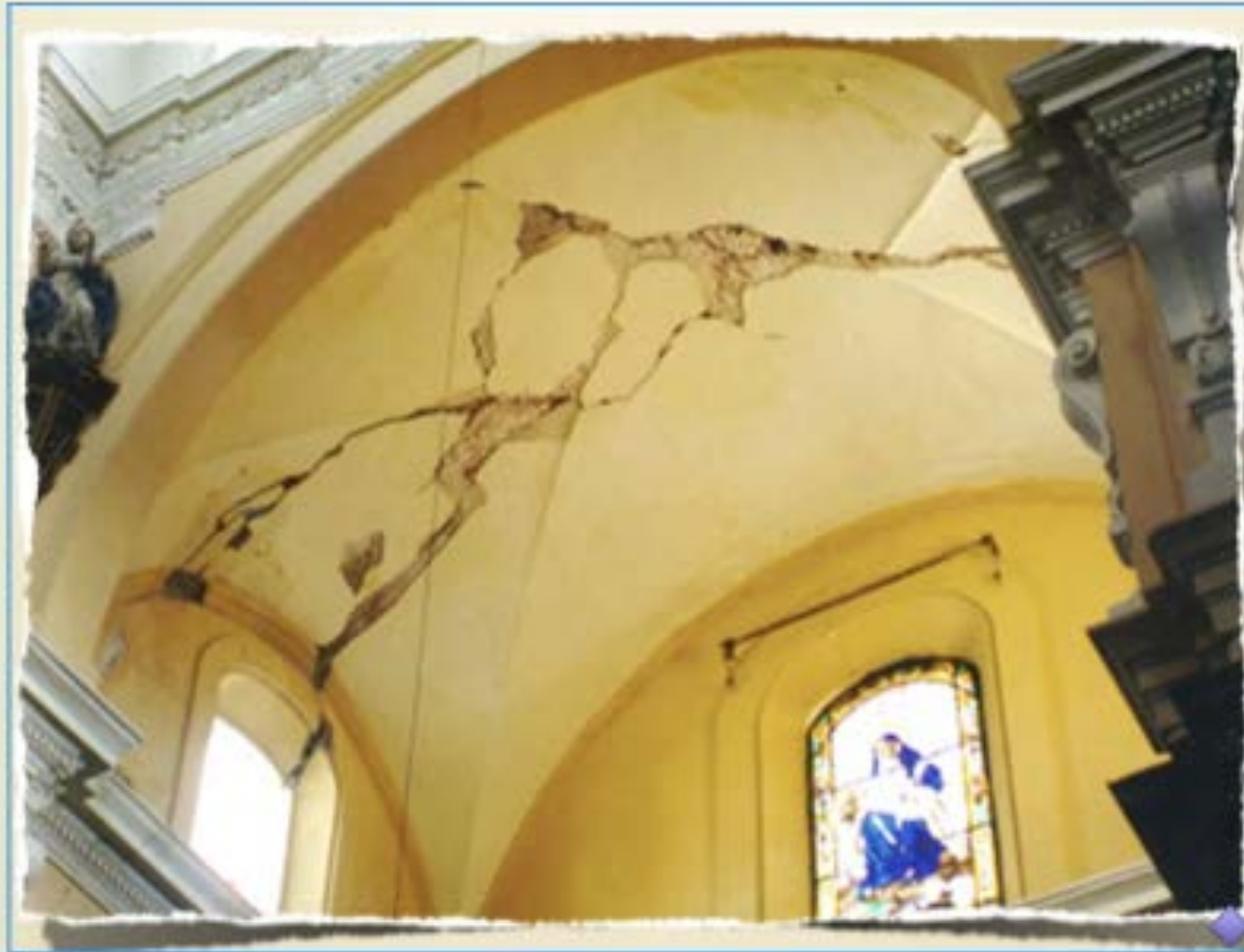
Levantamiento de deterioros

Levantamiento de grietas en bóvedas de crucería
Fuente: Archivo Personal

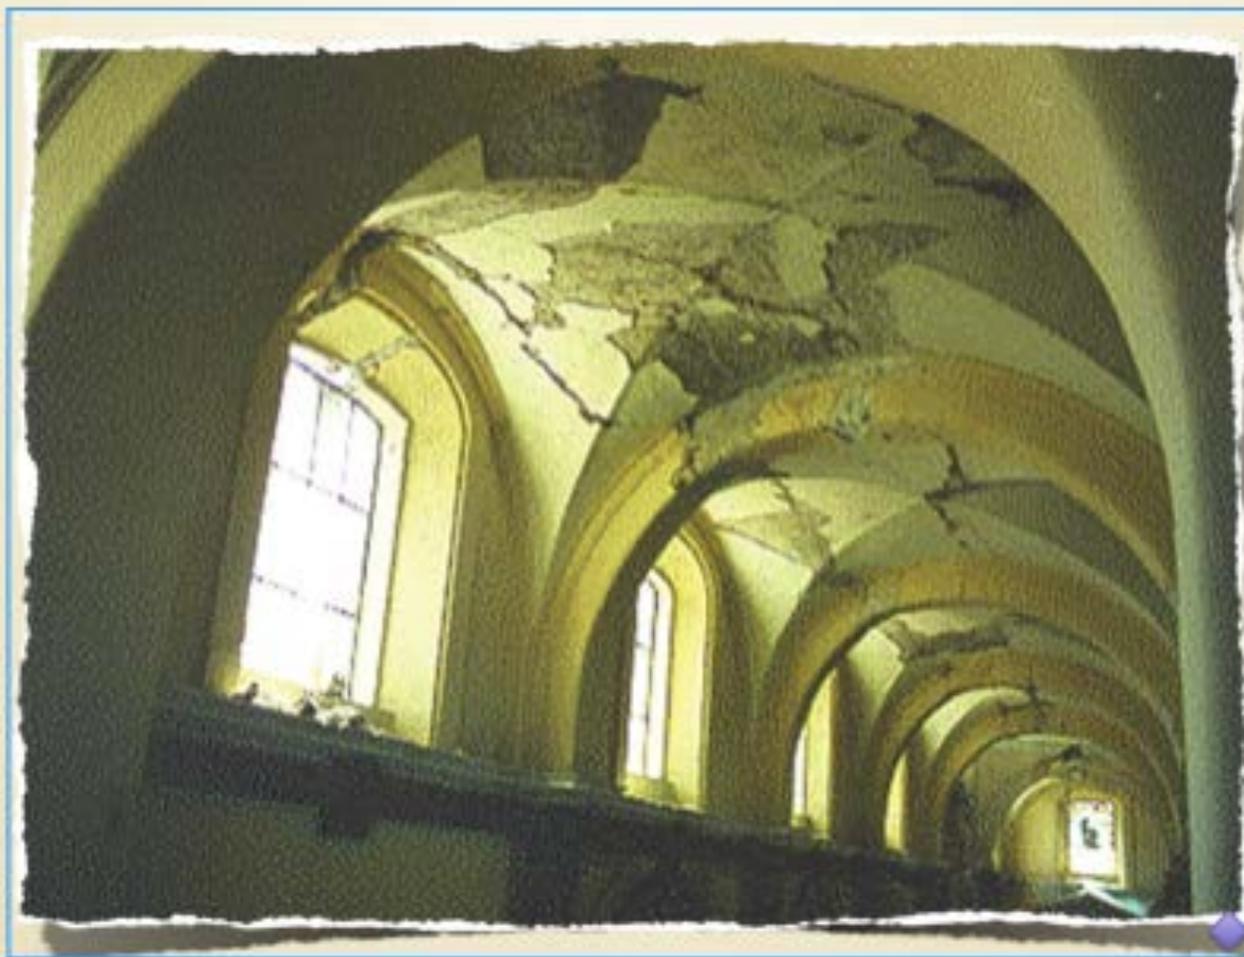
Levantamiento de deterioros en bóveda lateral colindante a la calle Palafox y Mendoza
Fuente: Archivo Personal

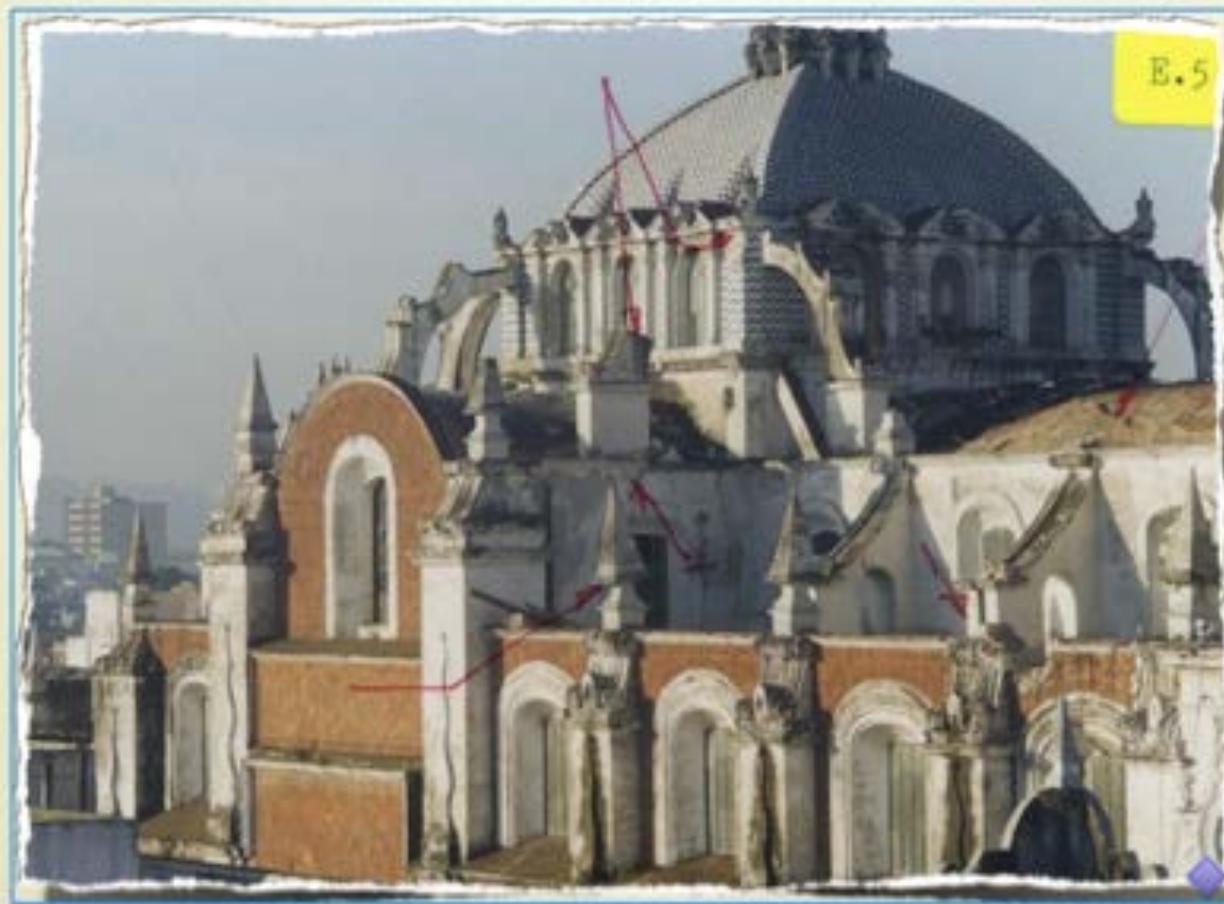
Levantamiento de deterioros en cúpulas y botareles
Fuente: Archivo Personal

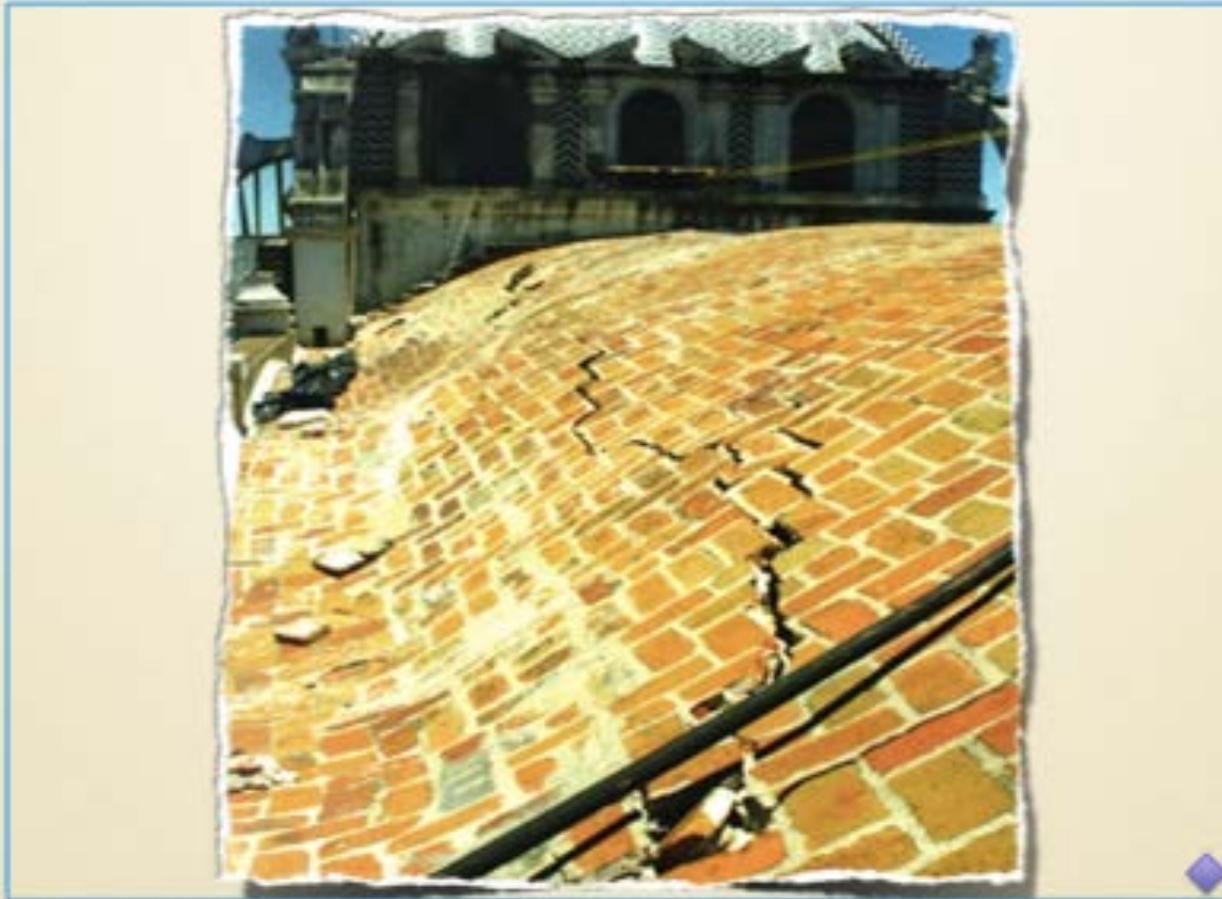
Levantamiento de deterioros en bóvedas superiores de la nave central.
Fuente: Archivo Personal

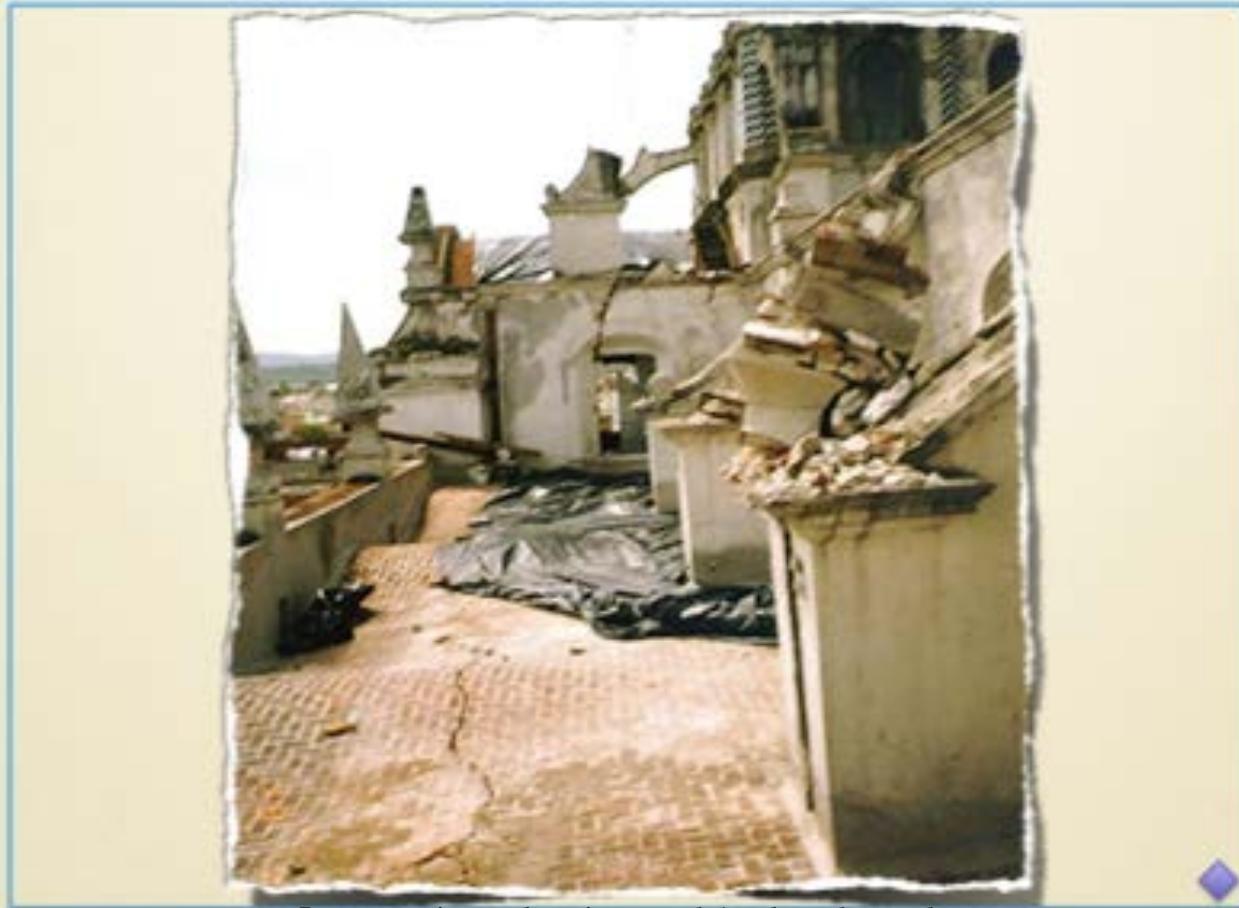
Levantamiento de deterioros

Levantamiento de grietas en bóvedas y botareles
Fuente: Archivo Personal

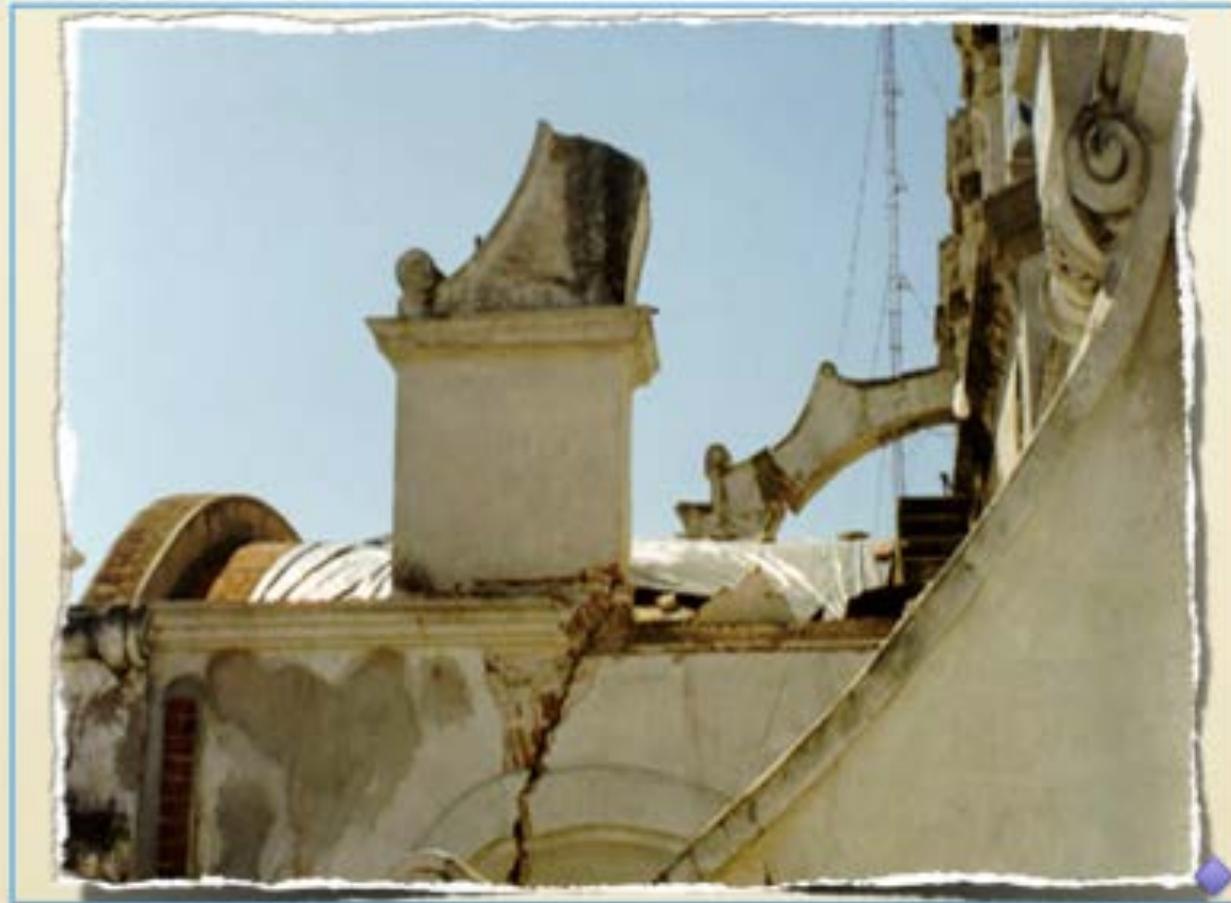
Levantamiento de deterioros en botareles de cúpula central
Fuente: Archivo Personal

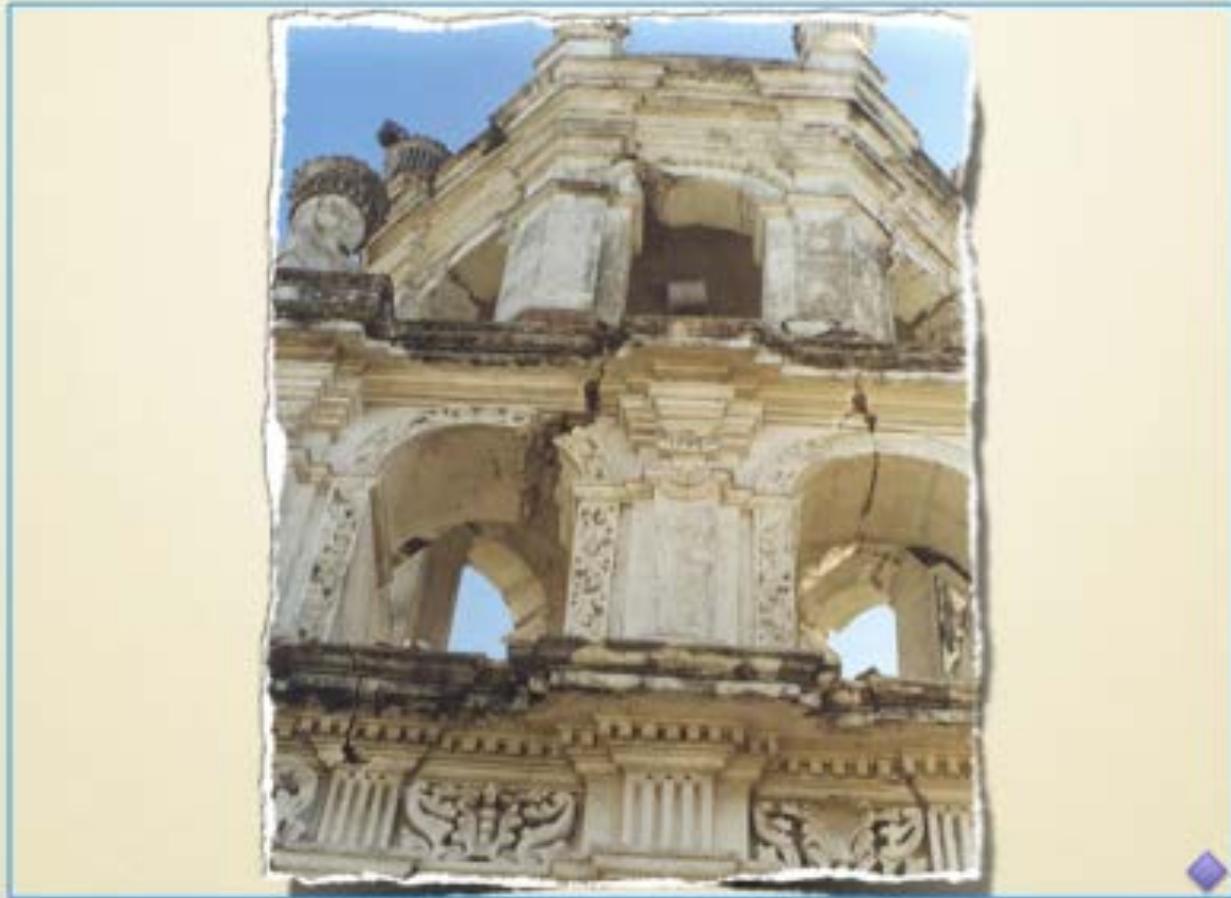
Levantamiento de deterioros en primer y segundo diafragma
Fuente: Archivo Personal

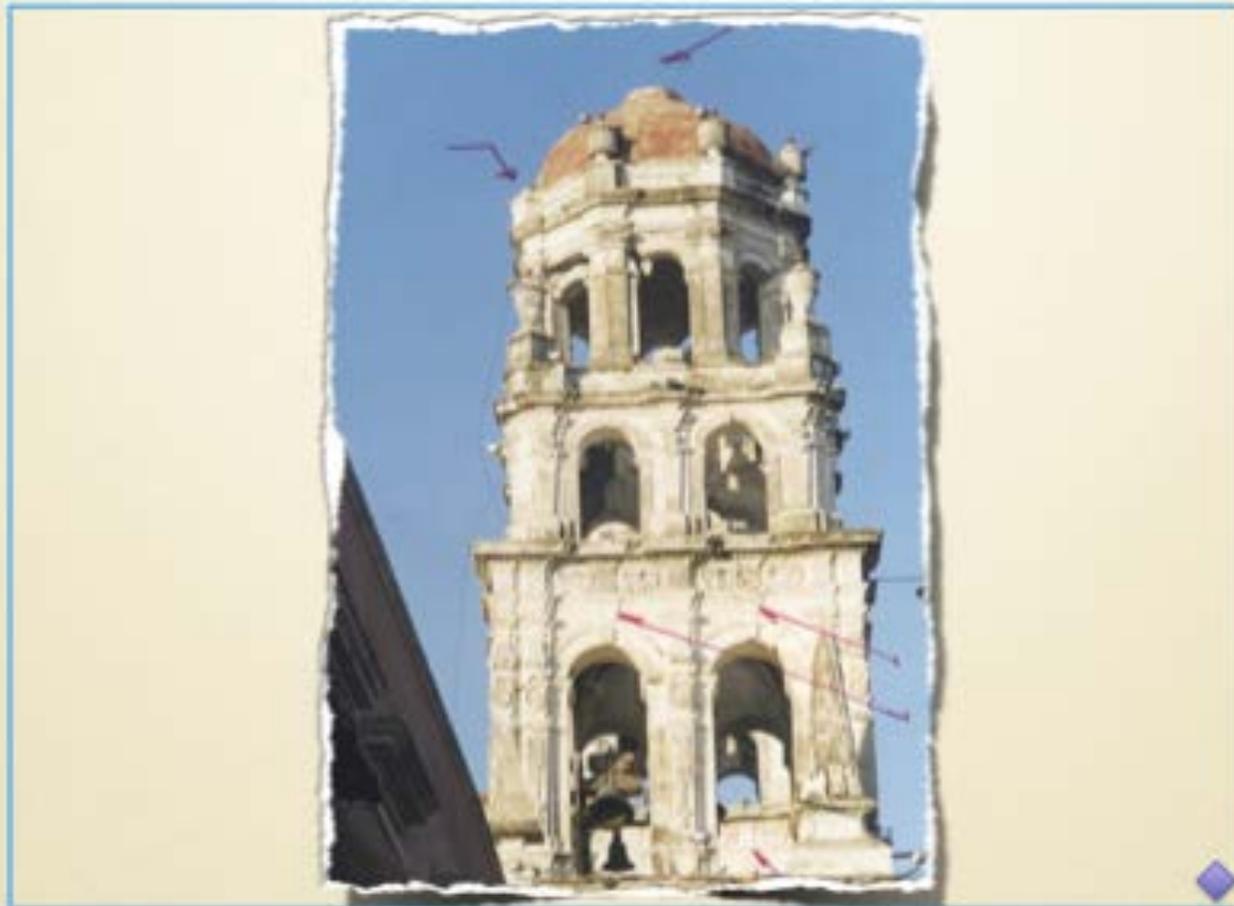
Levantamiento de deterioros en molduras y florones de torre
Fuente: Archivo Personal

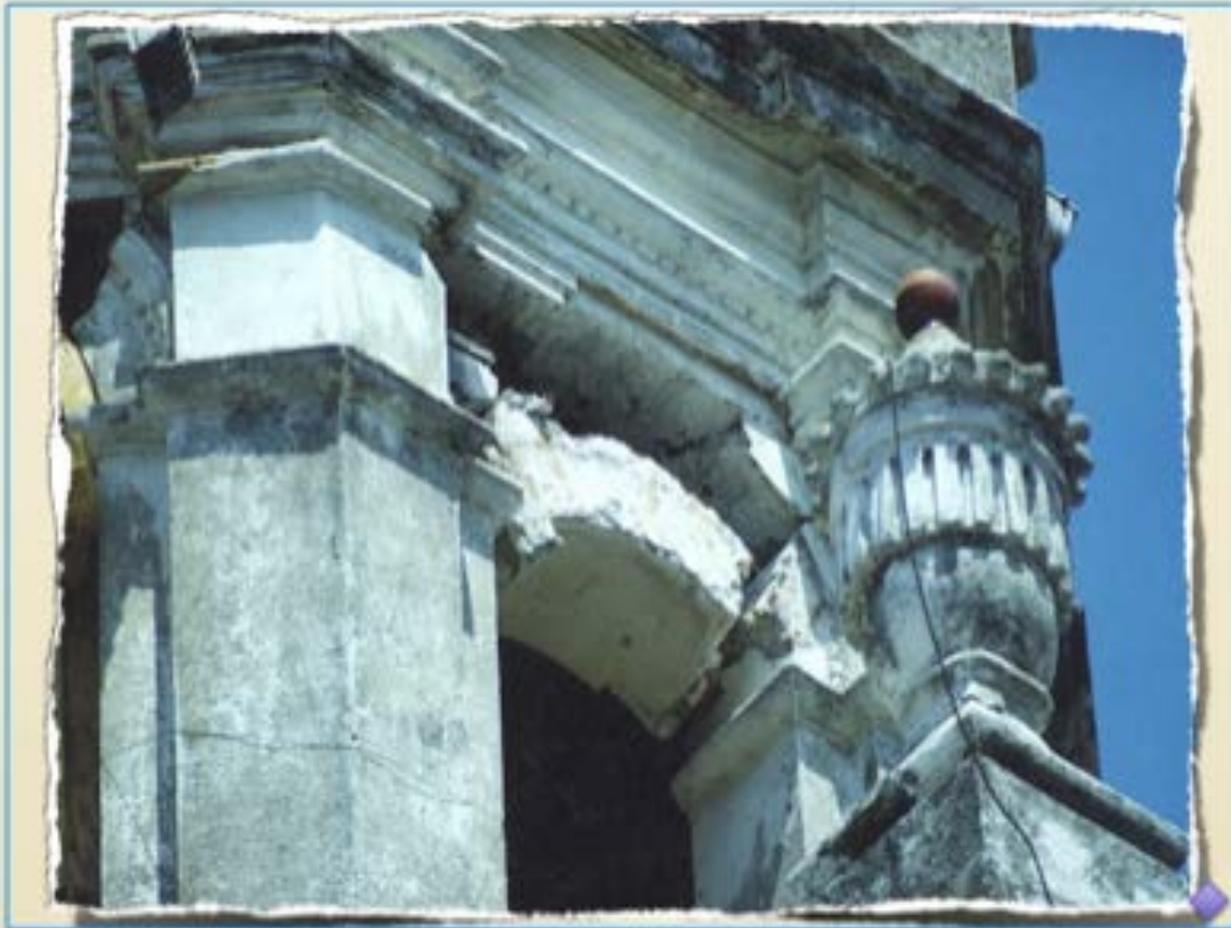
Levantamiento de deterioros en primer cuerpo de torre
Fuente: Archivo Personal

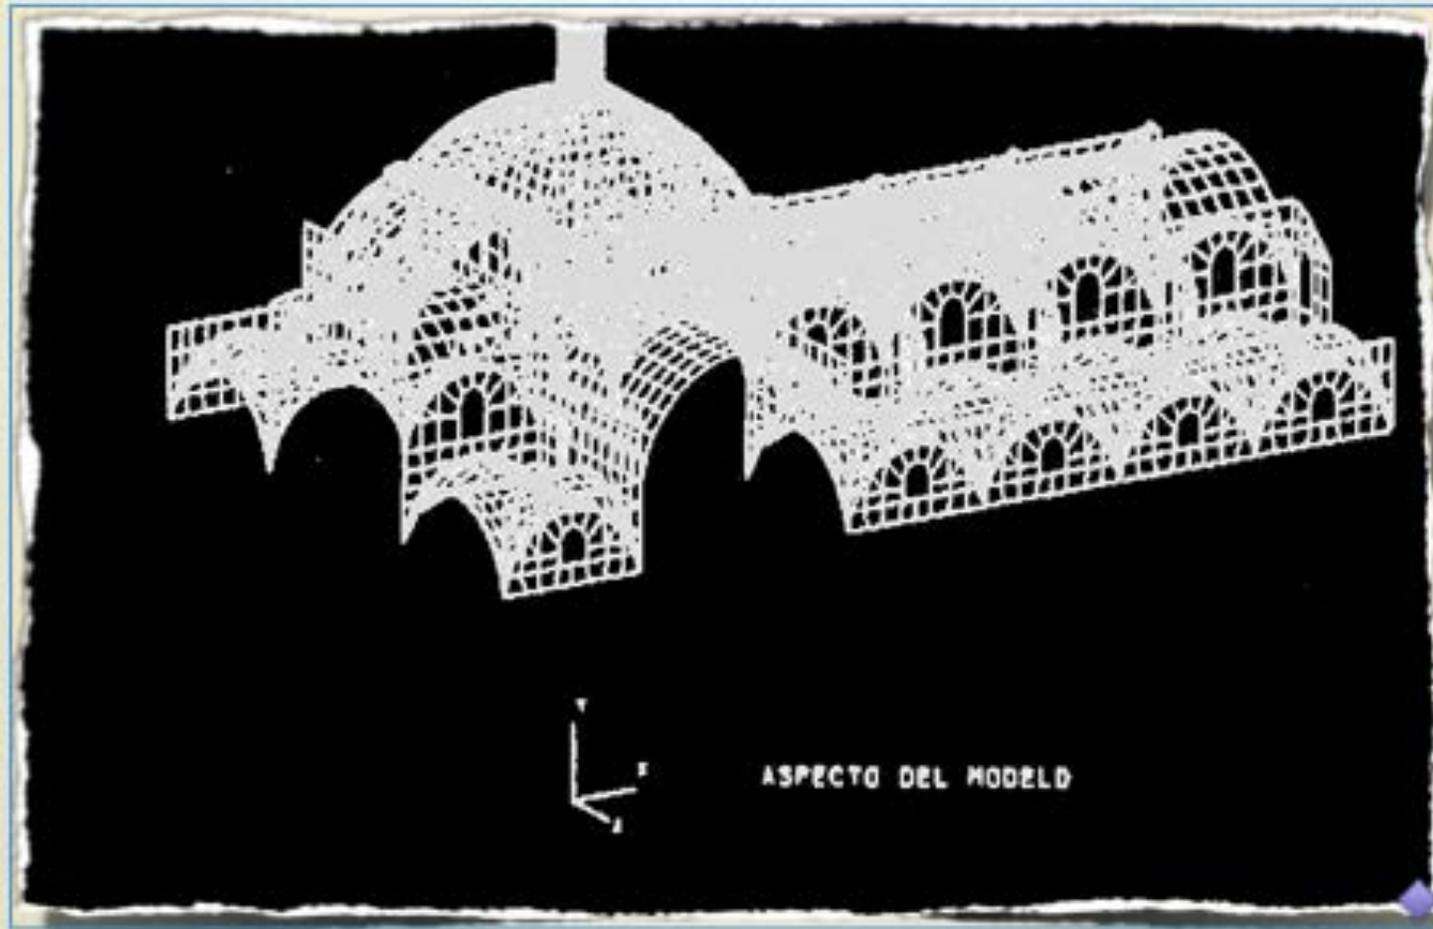
Análisis del comportamiento estructural

Sistema de malla tridimensional
Fuente: Archivo Personal

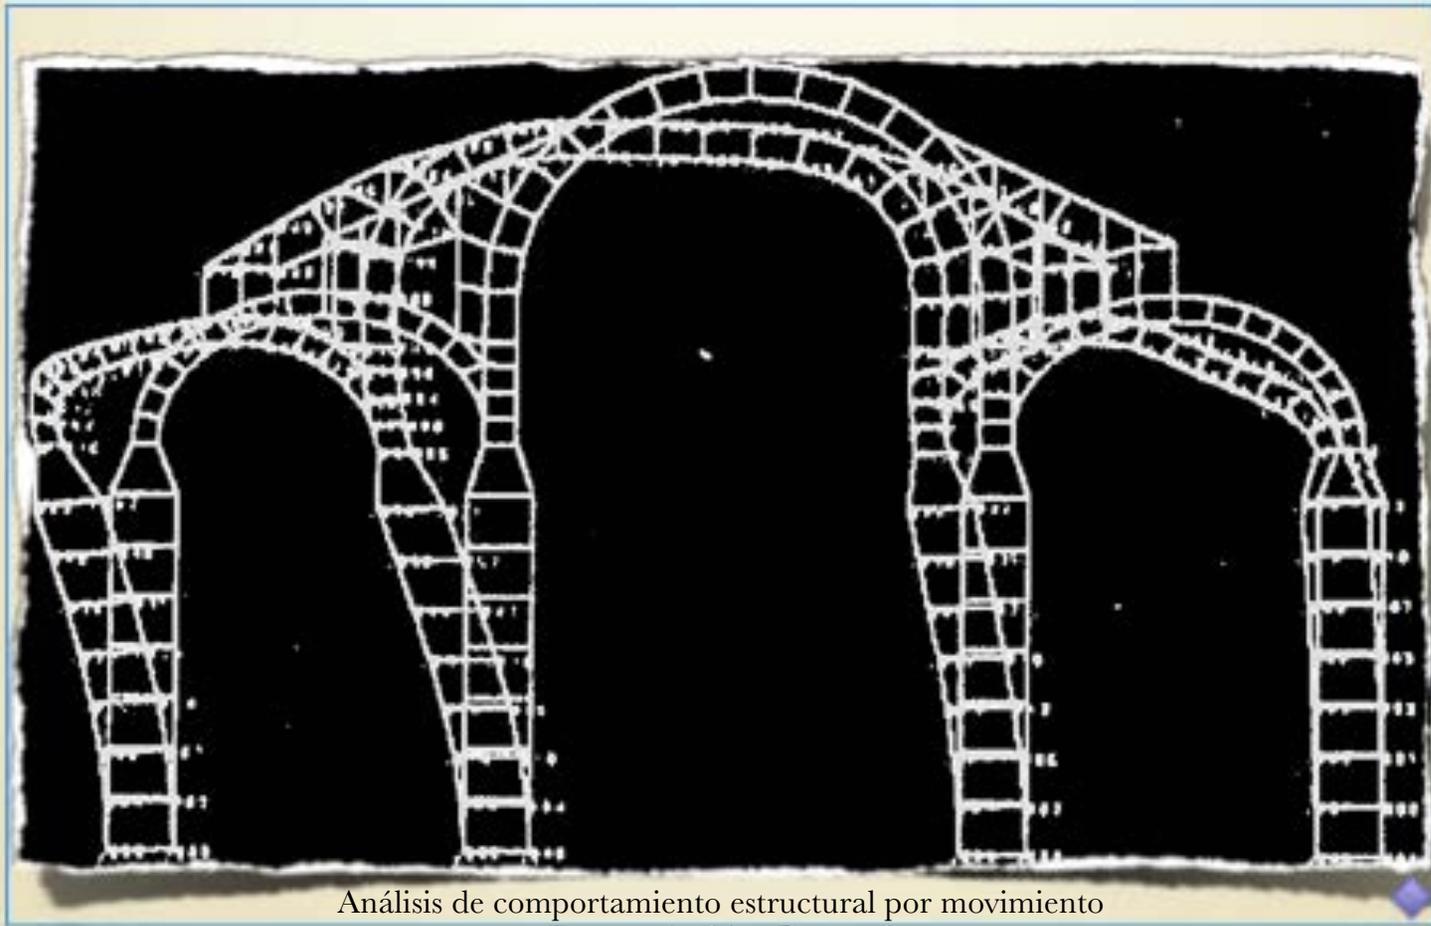
Análisis del comportamiento estructural

Análisis de comportamiento estructural por movimiento
Fuente: Archivo Personal

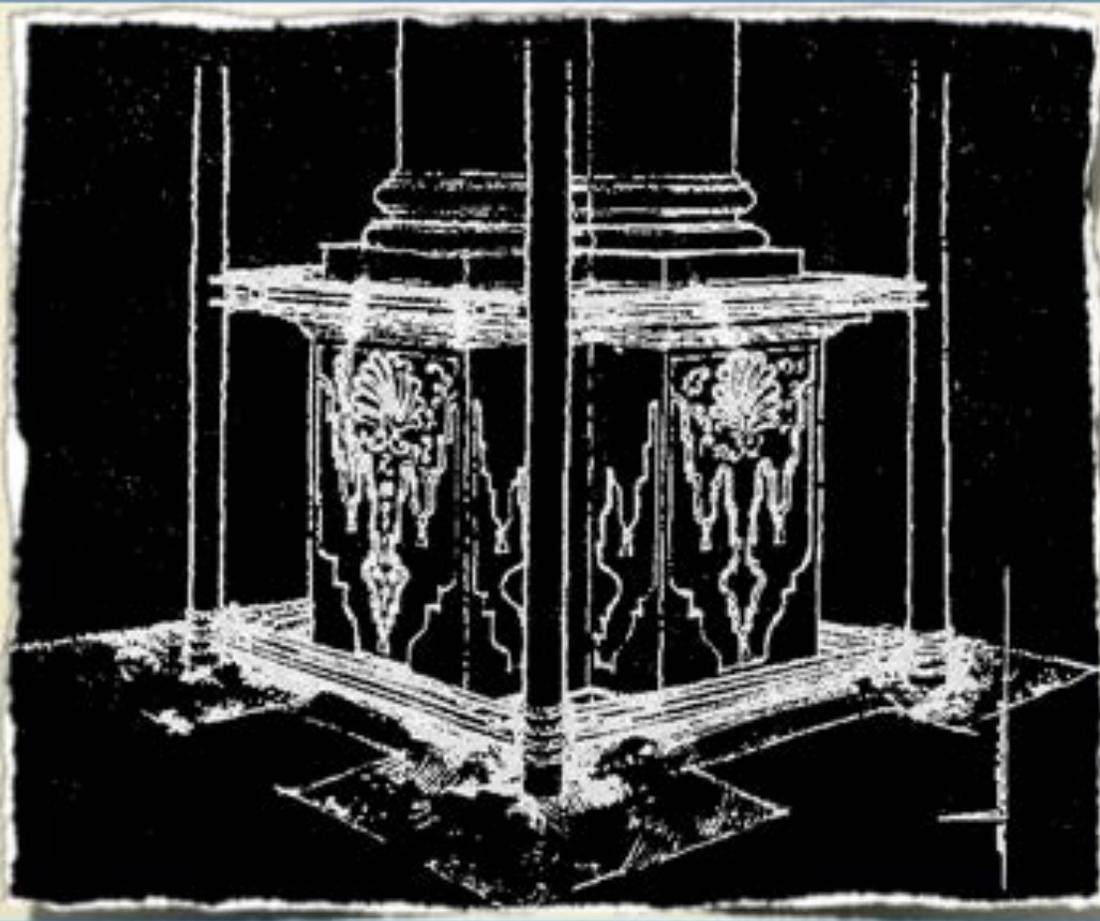
Análisis del comportamiento estructural

Troquelamiento en base de columna
Fuente: Archivo Personal

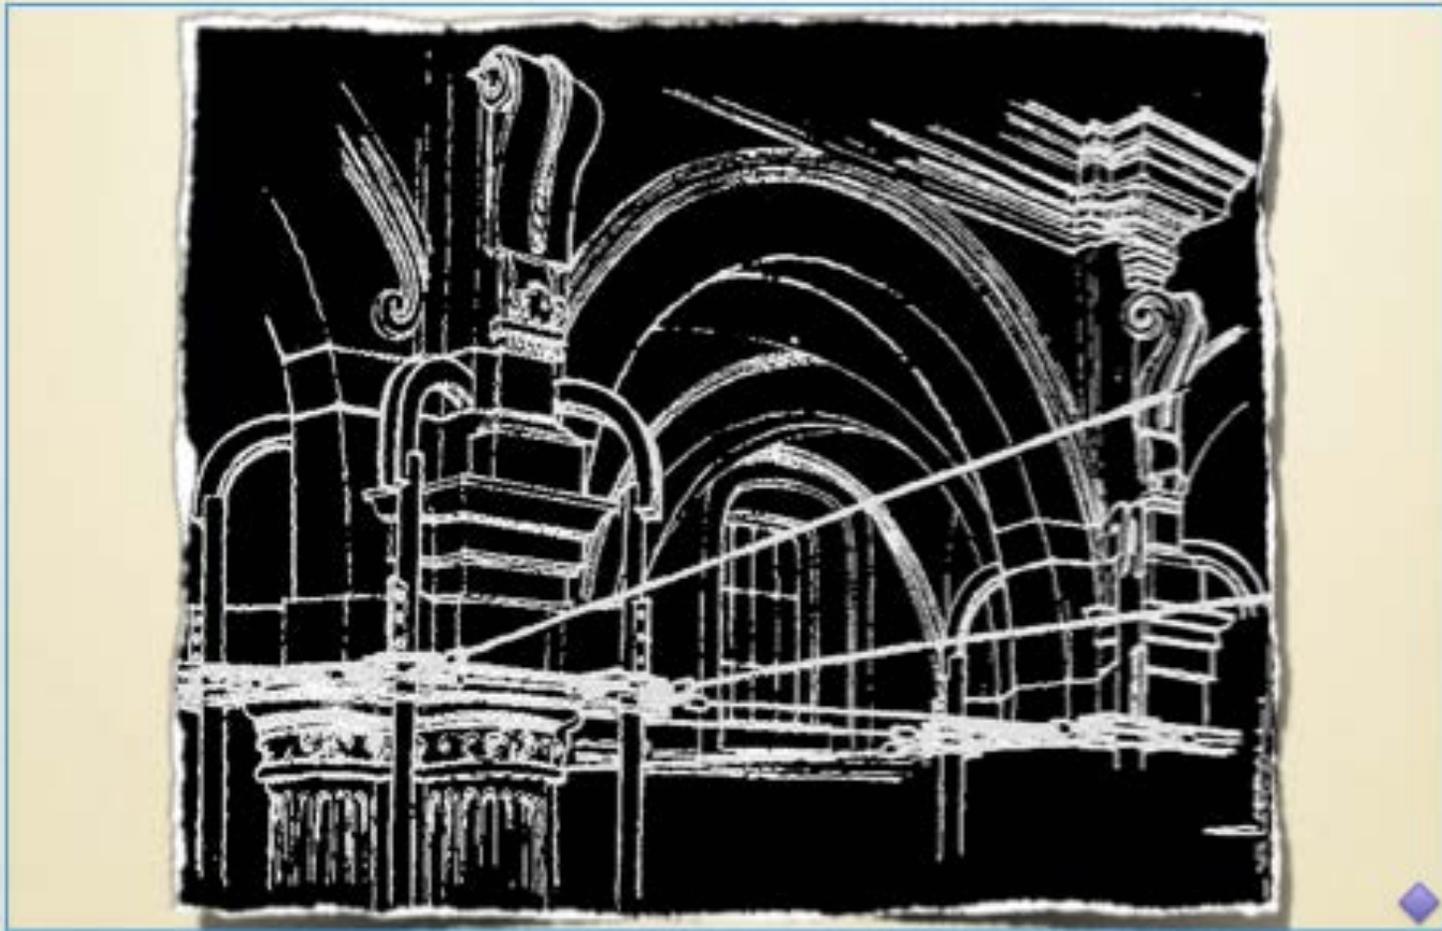
Análisis del comportamiento estructural

Análisis de estructura antes de colocar contrafuertes
Fuente: Archivo Personal

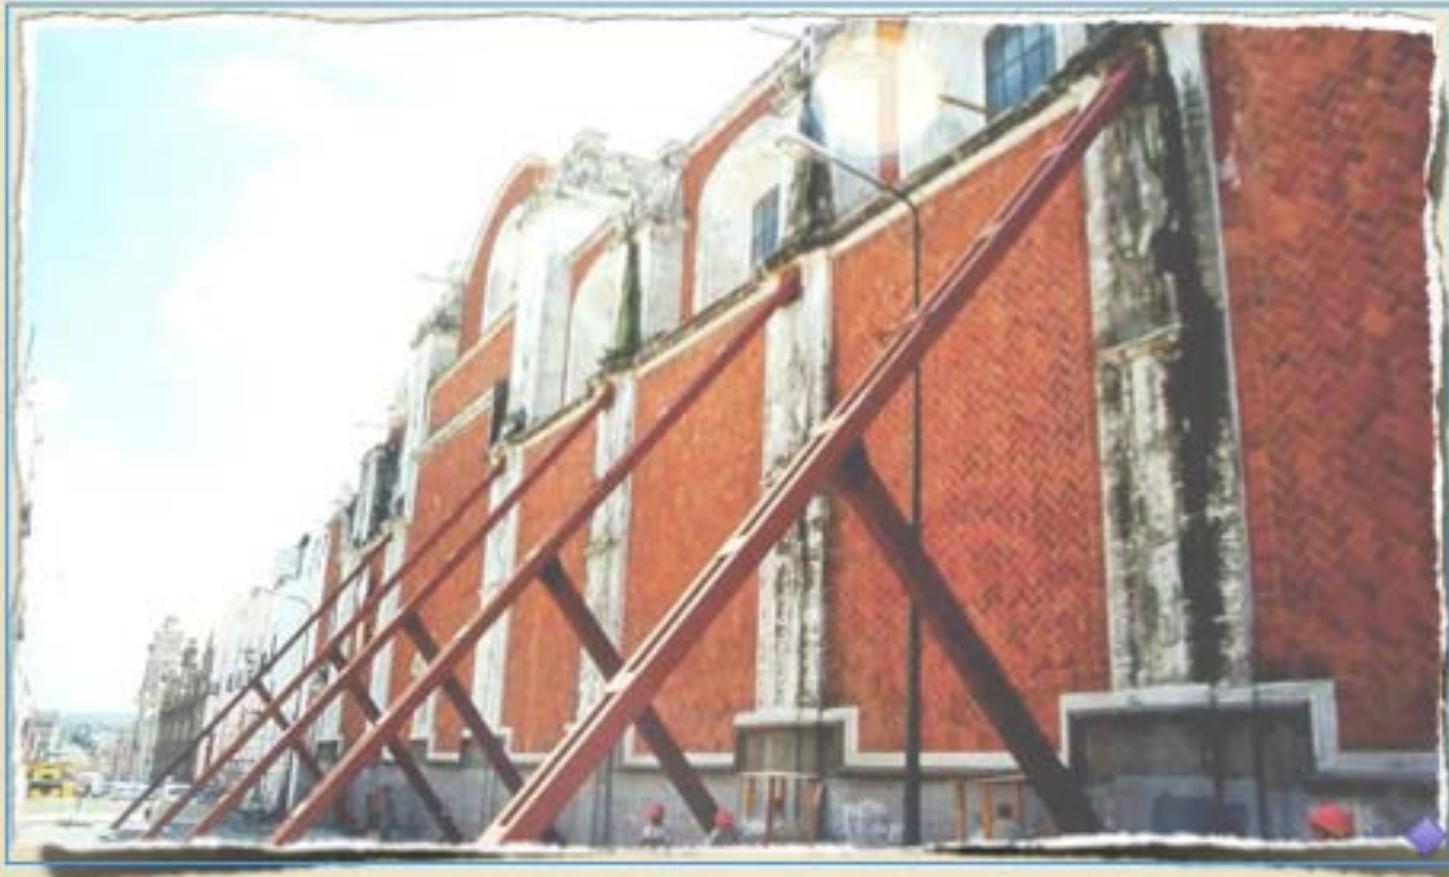
Consolidación de los elementos

Sistema de toquelamiento tipo contrafuerte
Fuente: Archivo Personal

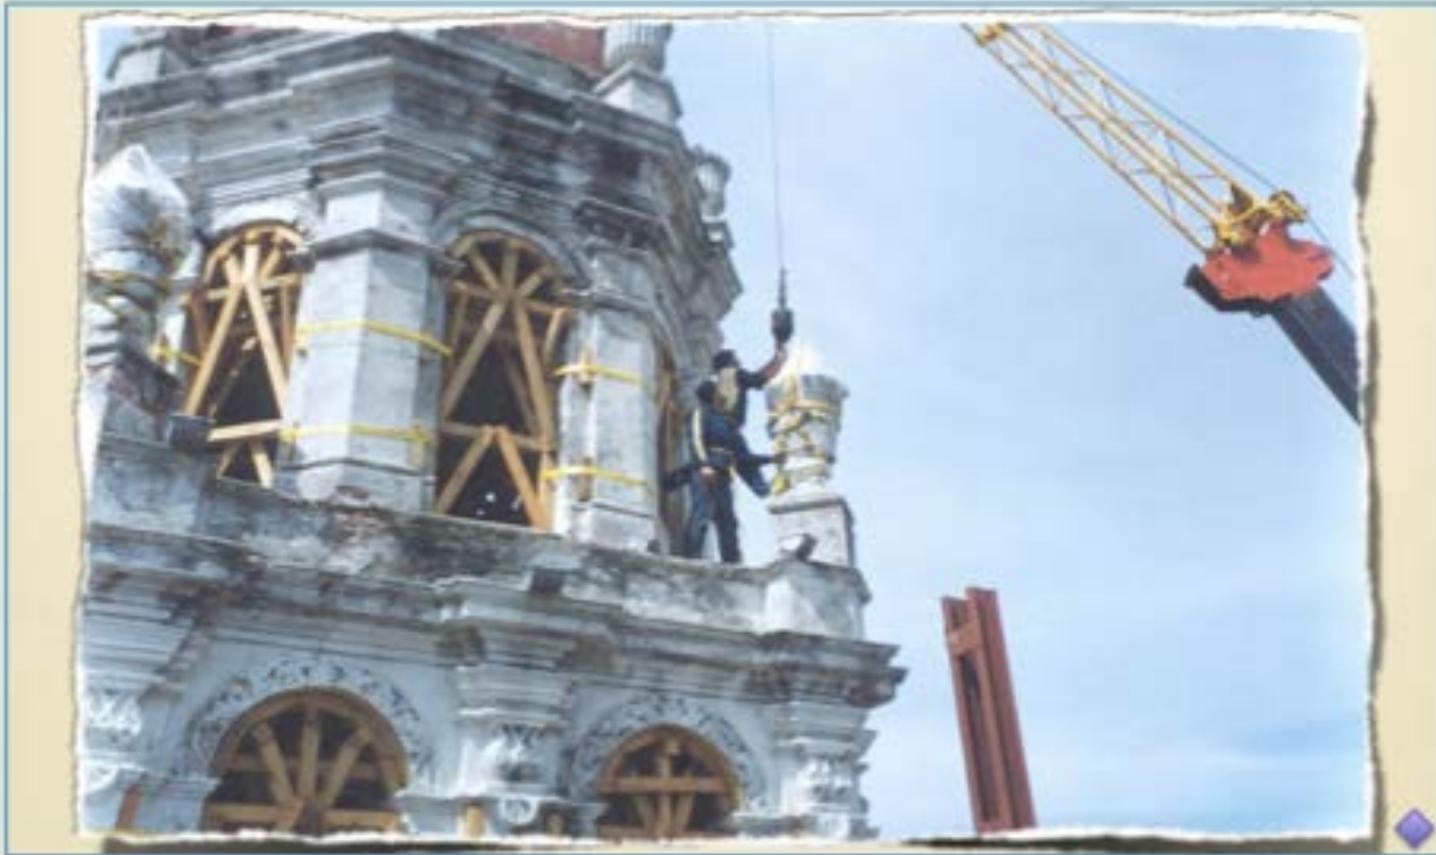
Consolidación de los elementos

Apuntalamiento de arcos y pilares
Fuente: Archivo Personal

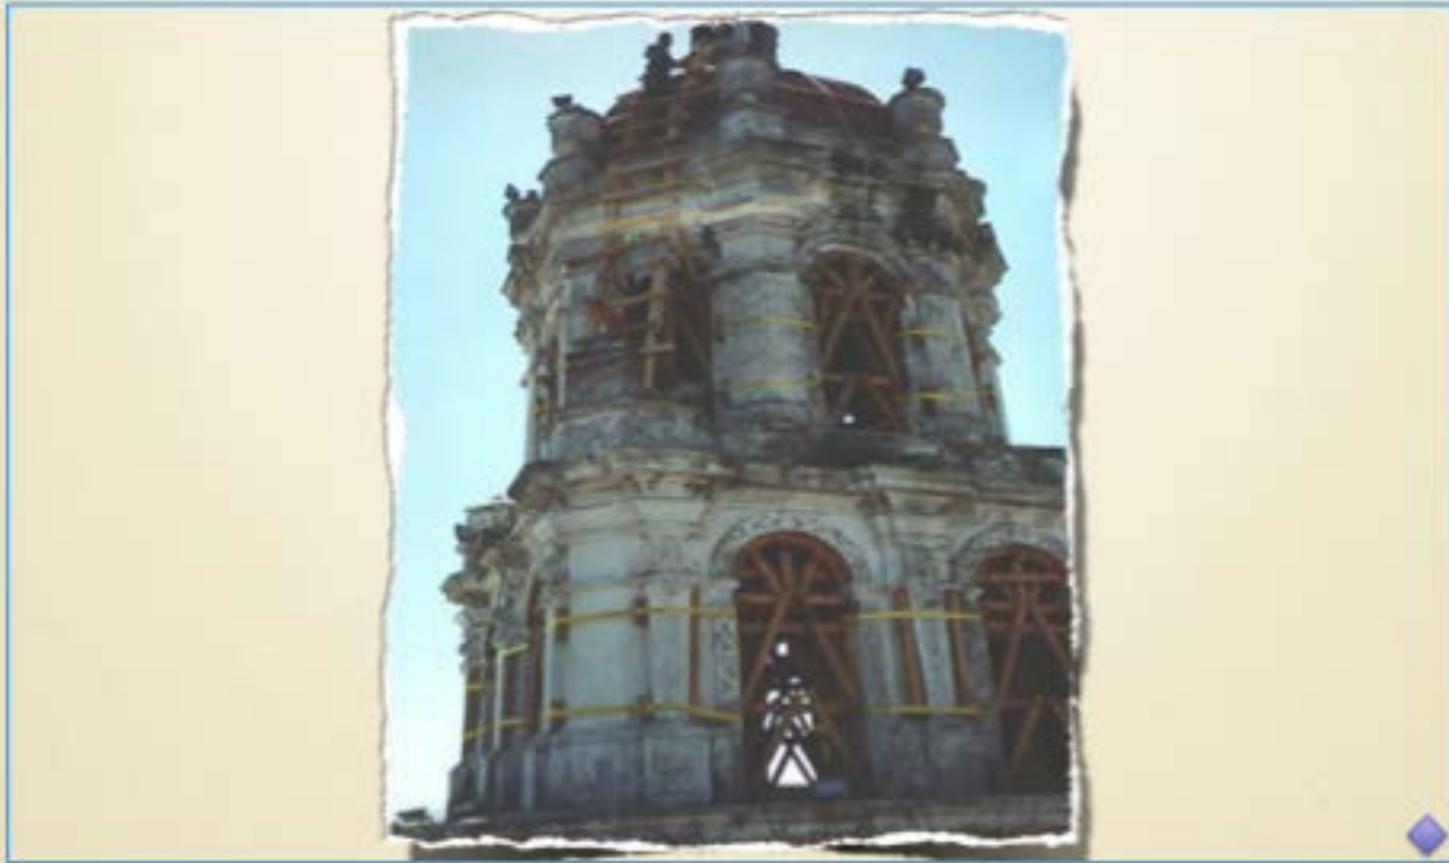
Consolidación de los elementos

Zunchado de pilares y diafragmas
Fuente: Archivo Personal

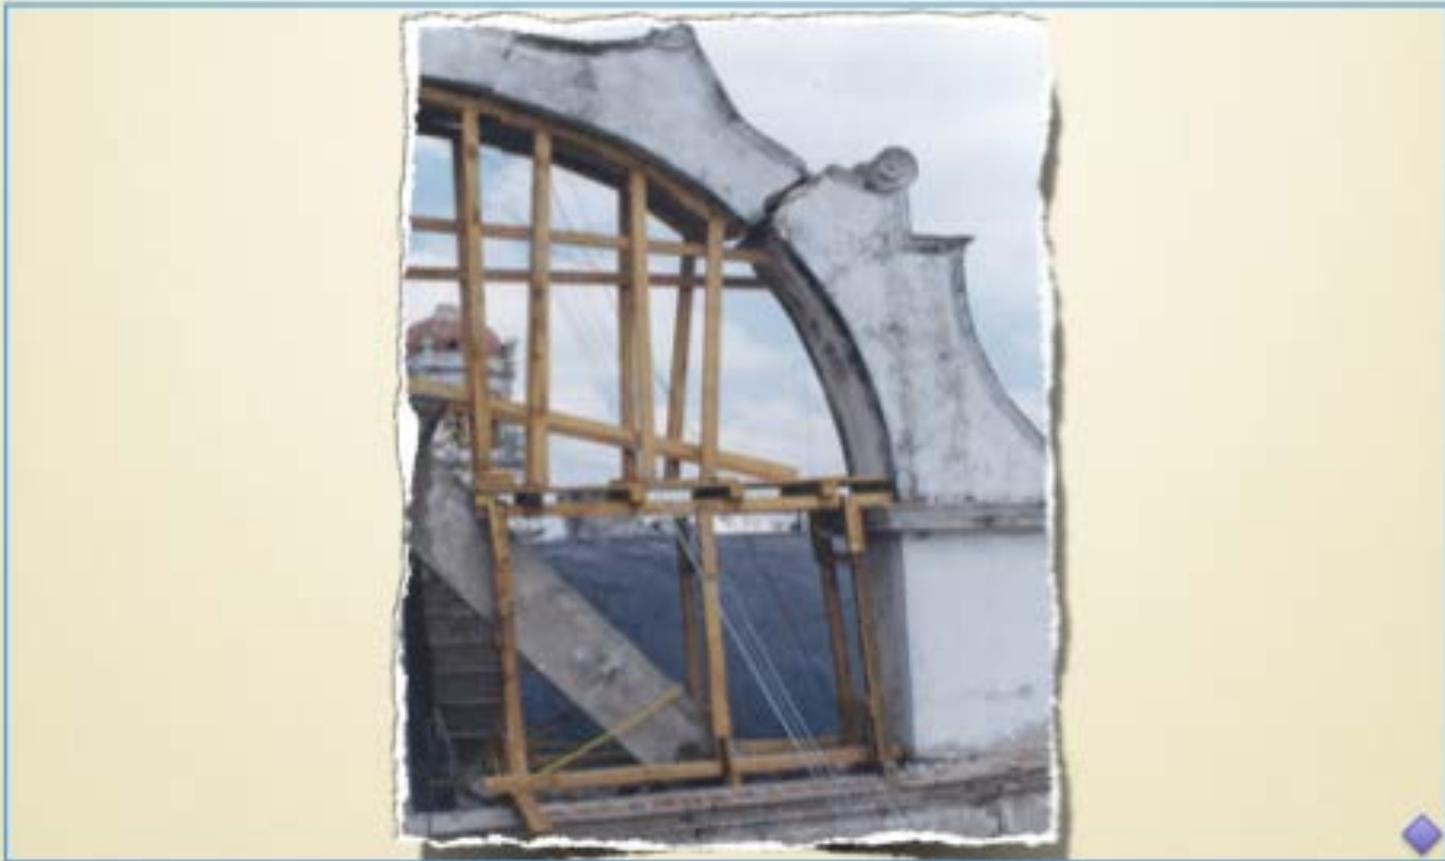
Consolidación de los elementos

Apuntalamiento de botareles
Fuente: Archivo Personal
