MANUAL DE PROCEDIMIENTOS DEL PATRIMONIO MONUMENTAL DE PUEBLA PARA EFECTOS DE SISMO

GERENCIA DEL CENTRO HISTÓRICO Y
PATRIMONIO CULTURAL

Contenido

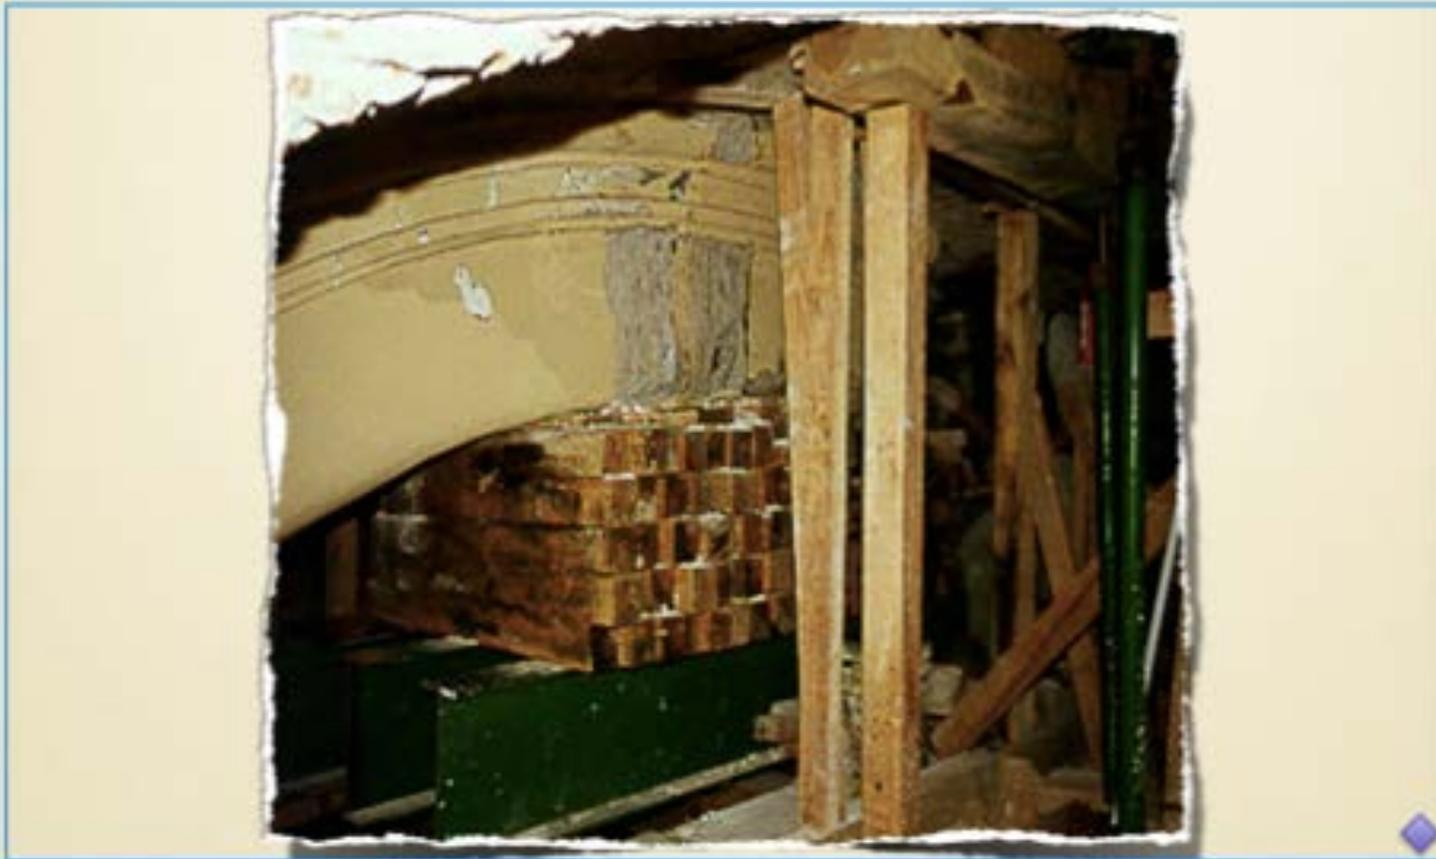
Consolidación de los elementos

Apuntalamiento de bóvedas y arcos estructurales
Fuente: Archivo Personal

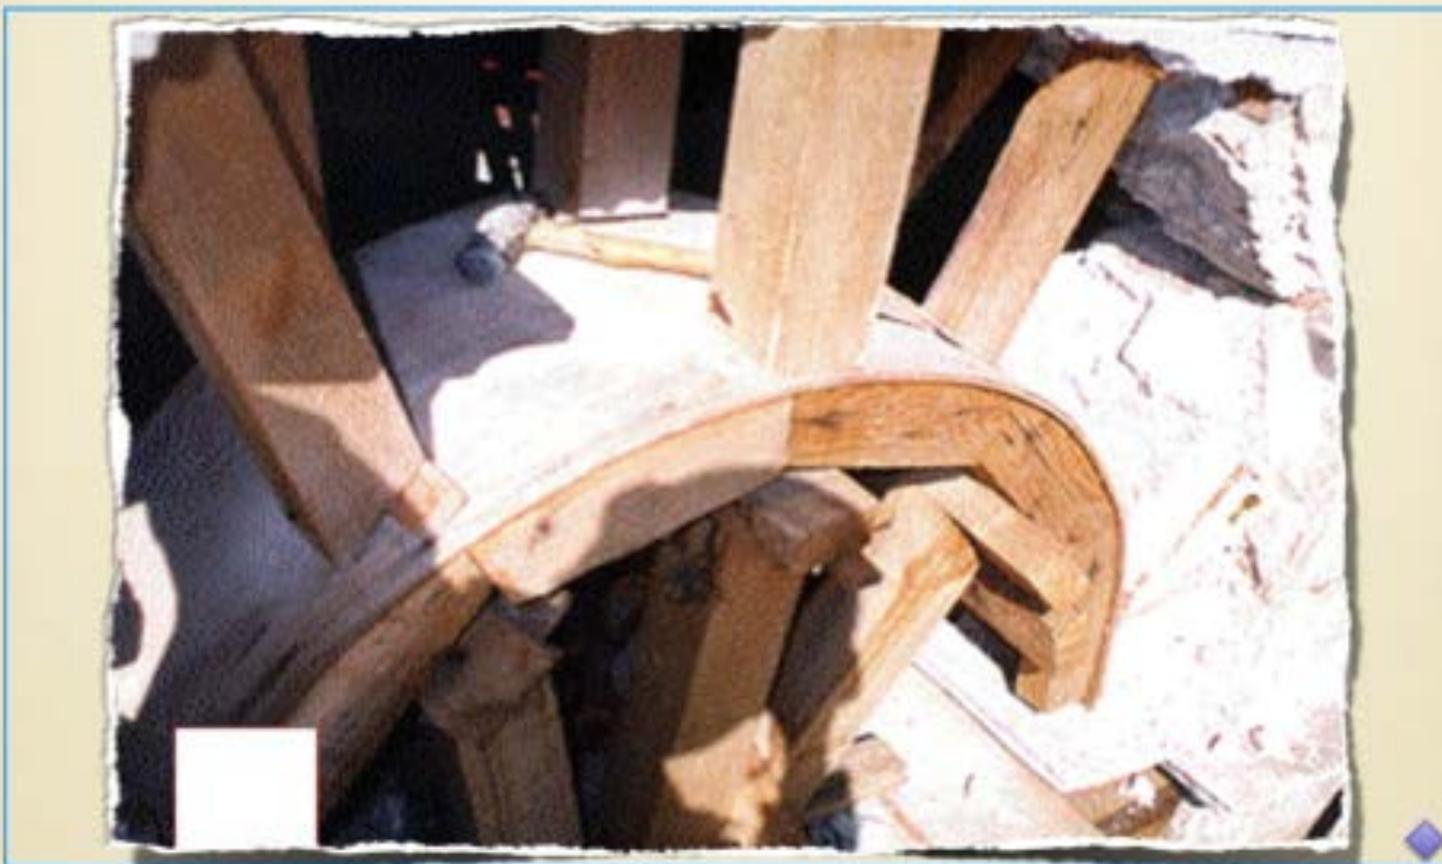
Consolidación de los elementos

Cerchado de arcos
Fuente: Archivo Personal

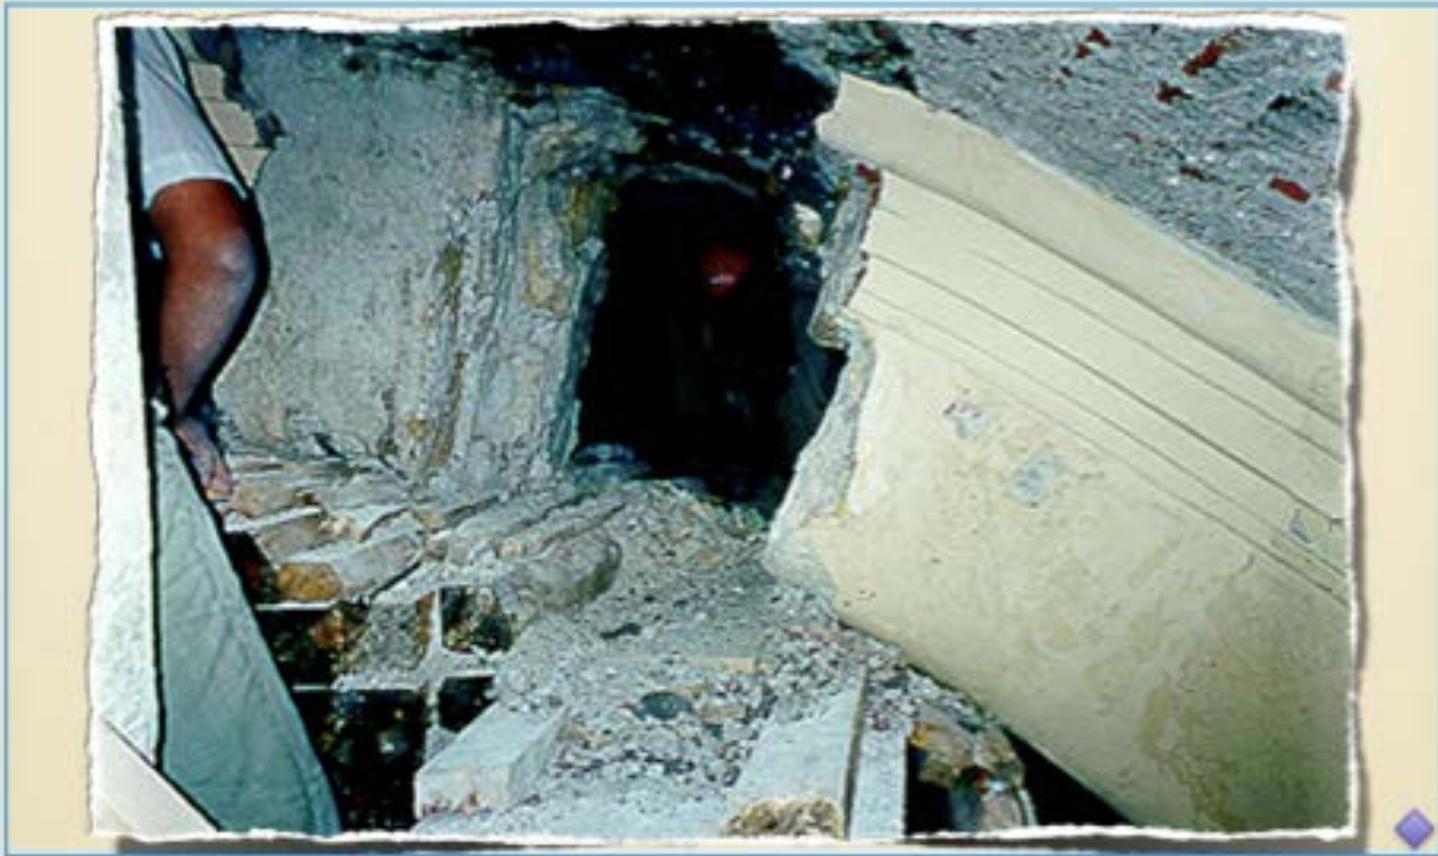
Consolidación de los elementos

Aseguramiento y recuperación de sistema de tejido estructural
Fuente: Archivo Personal

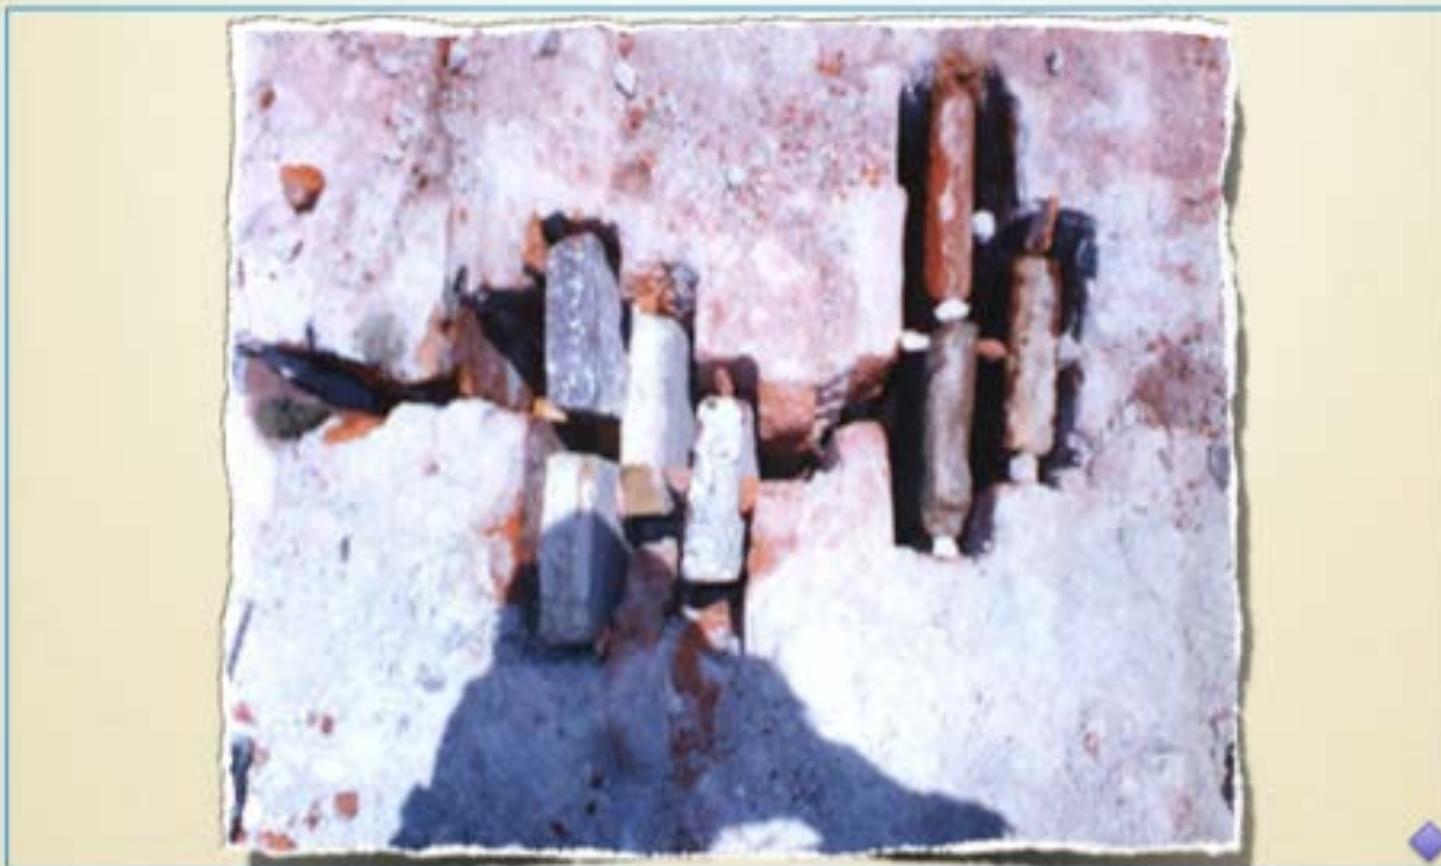
Consolidación de los elementos

Recuperación del sistema estructural
Fuente: Archivo Personal

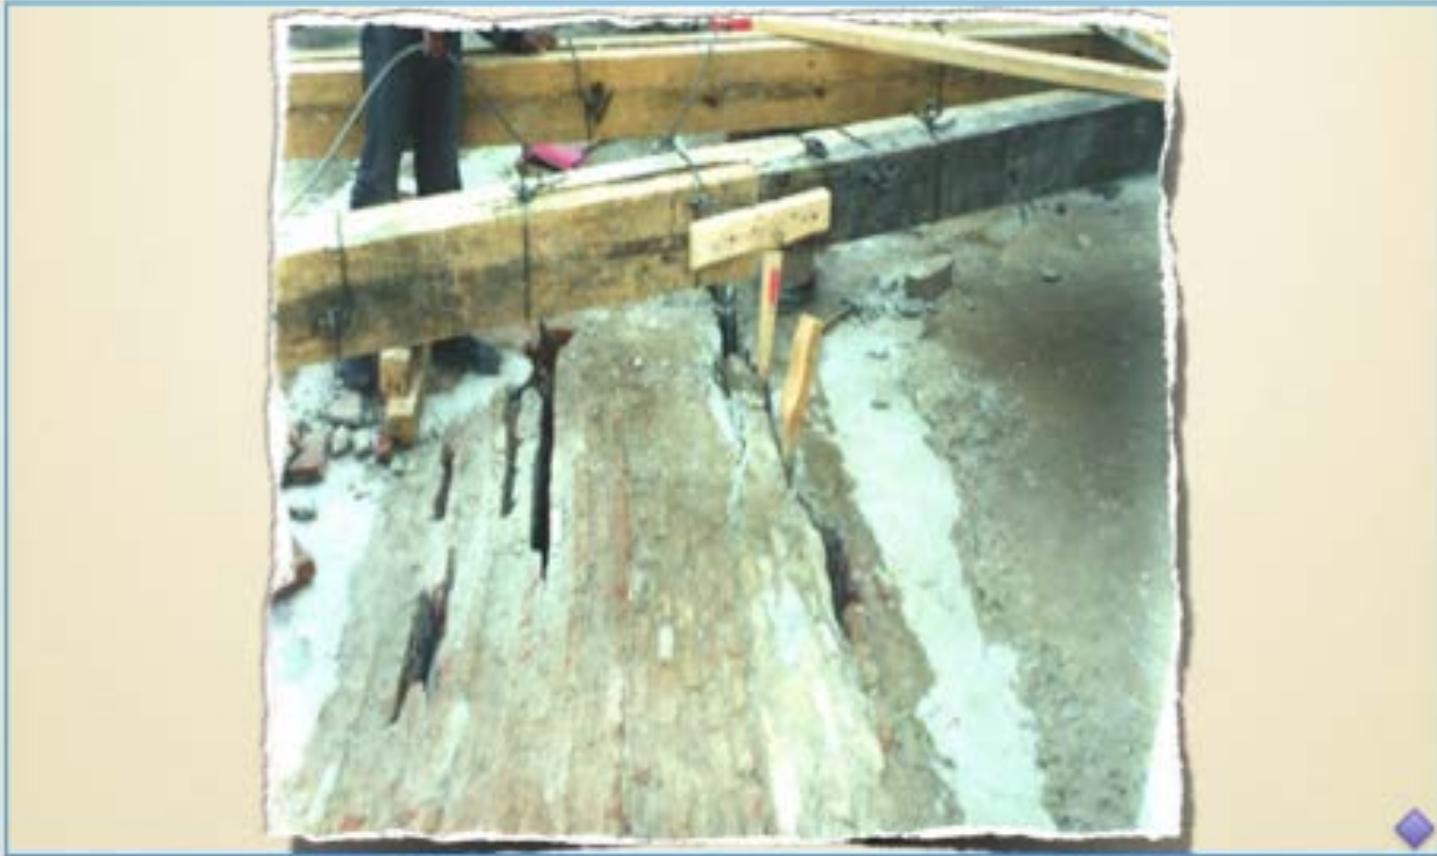
Consolidación de los elementos

Recuperación del sistema estructural
Fuente: Archivo Personal

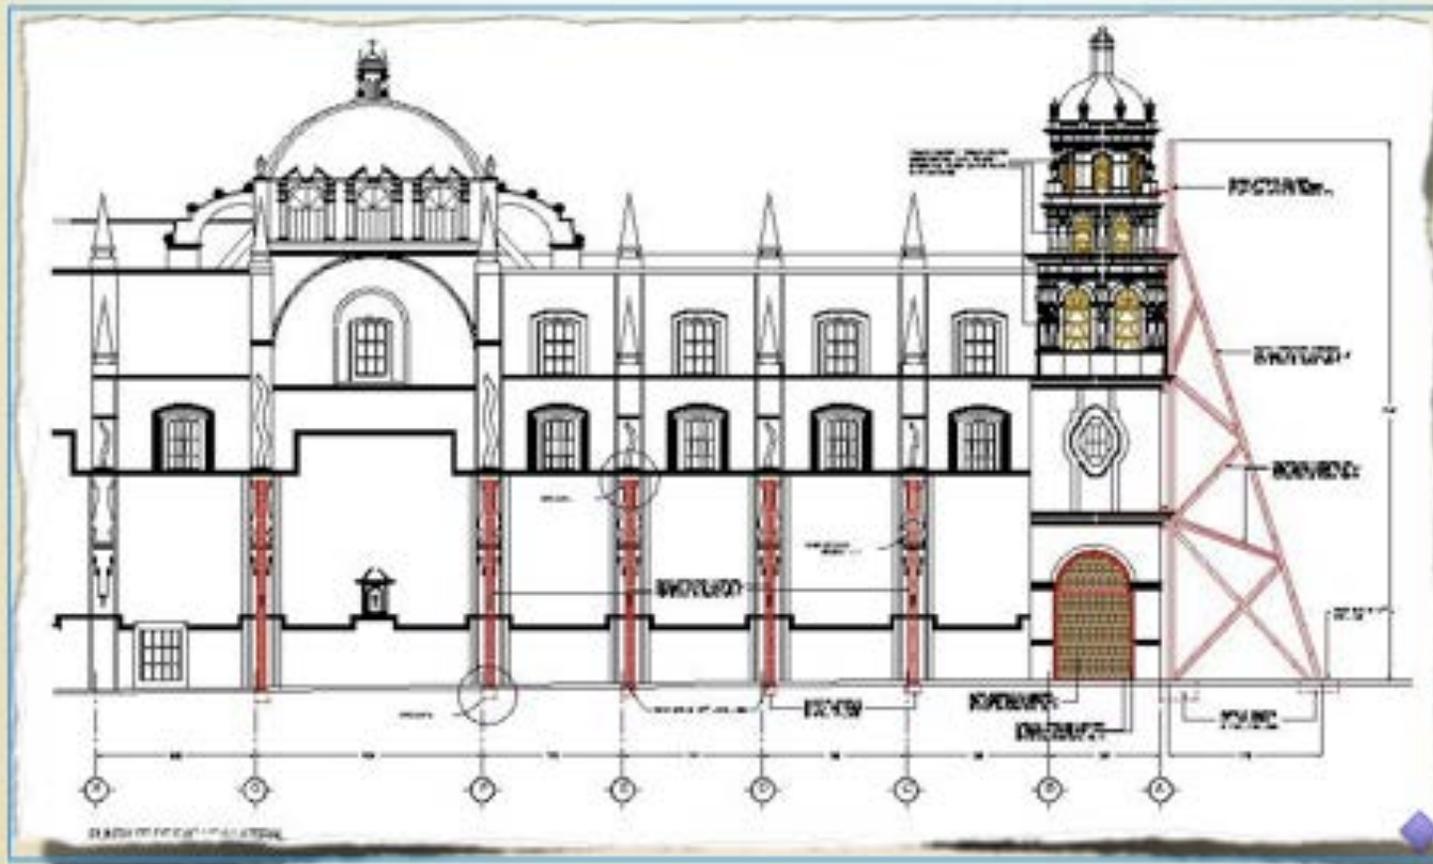
Propuesta de intervención

Apuntalamiento y troquelamiento de falla estructural
Fuente: Archivo Personal

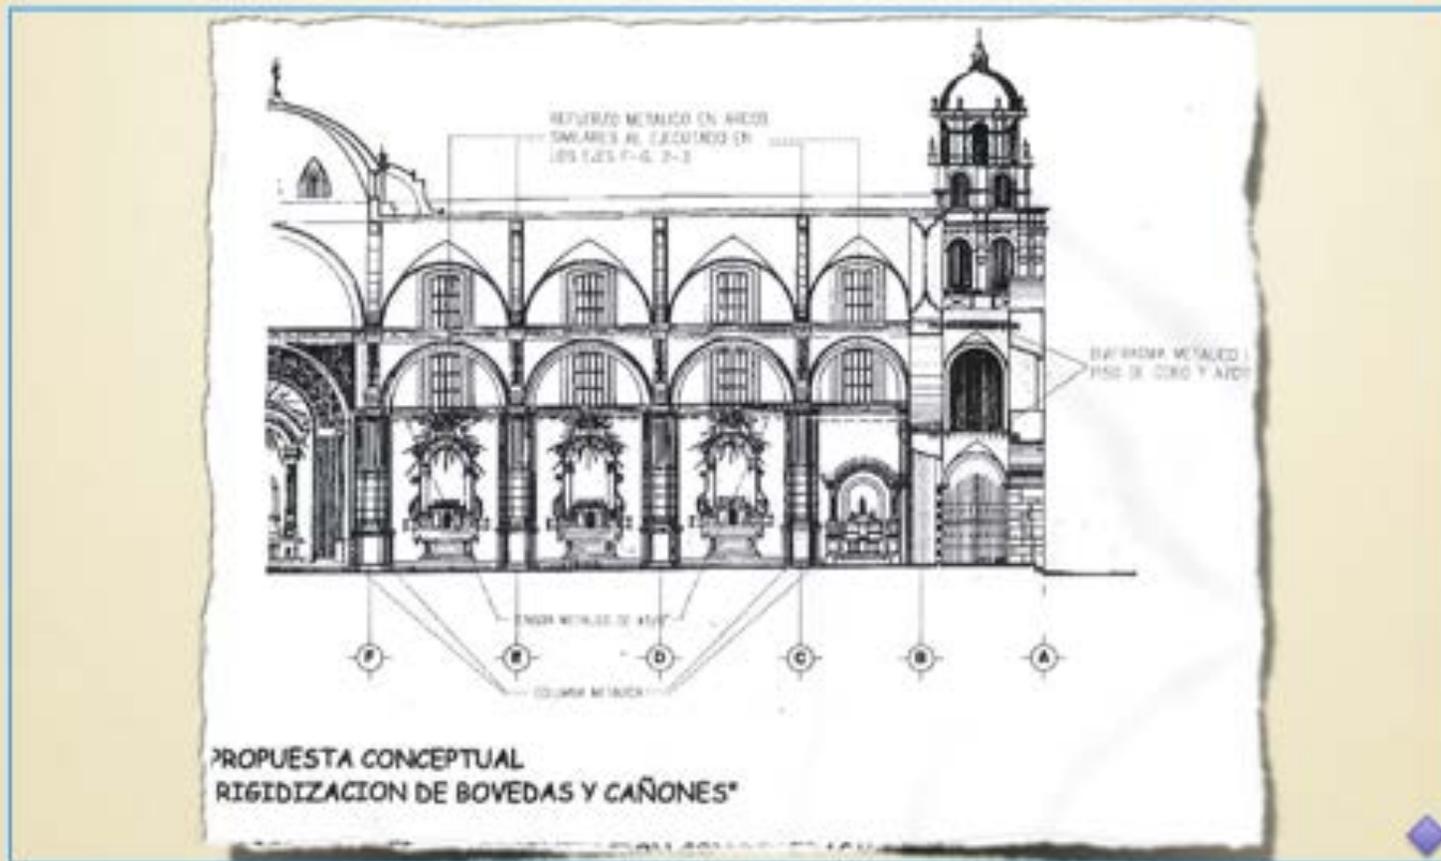
Propuesta de intervención estructural
Fuente: Archivo Personal

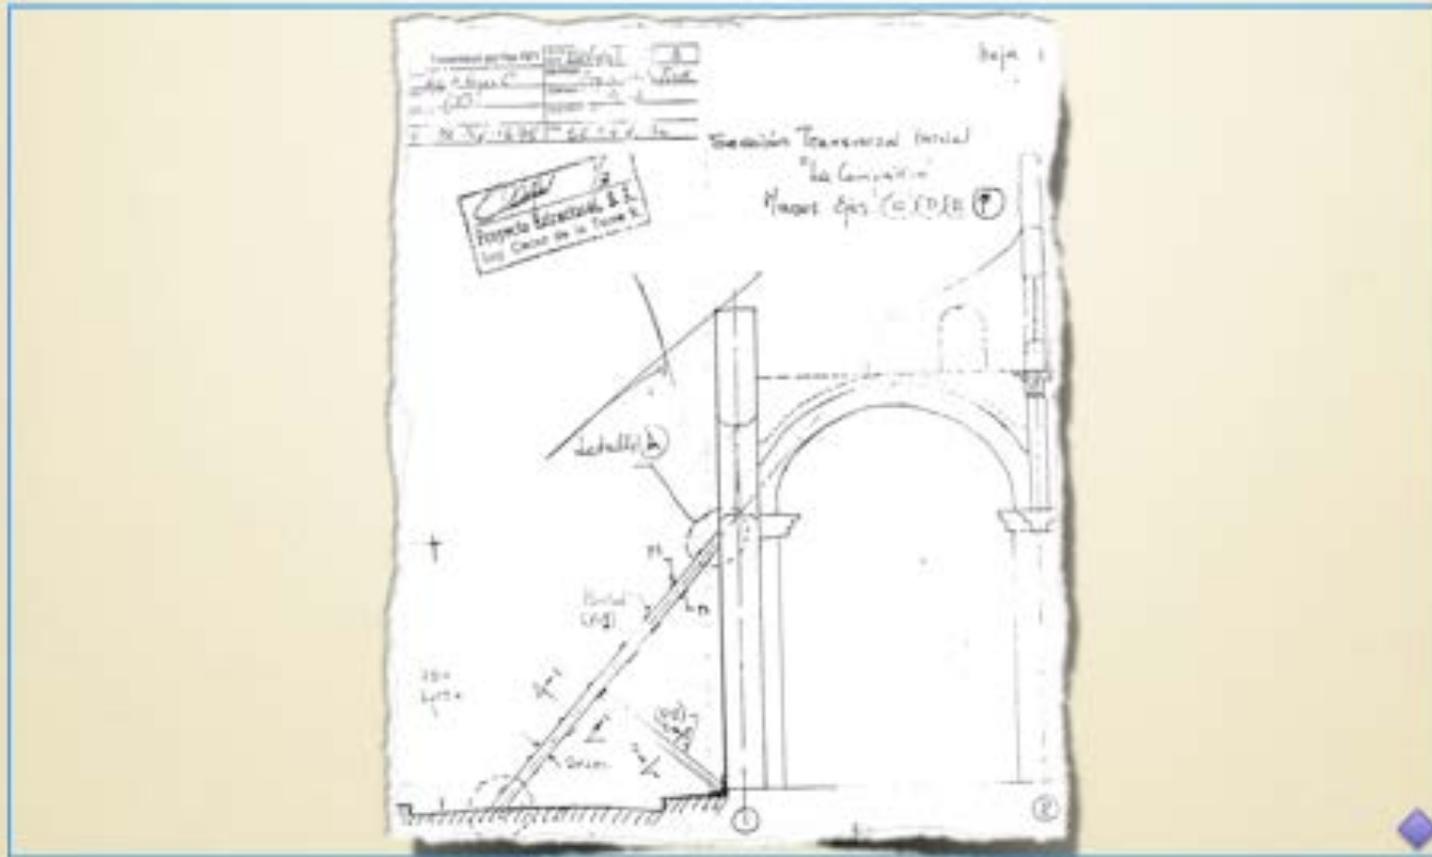
Cálculo estructural
Fuente: Archivo Personal

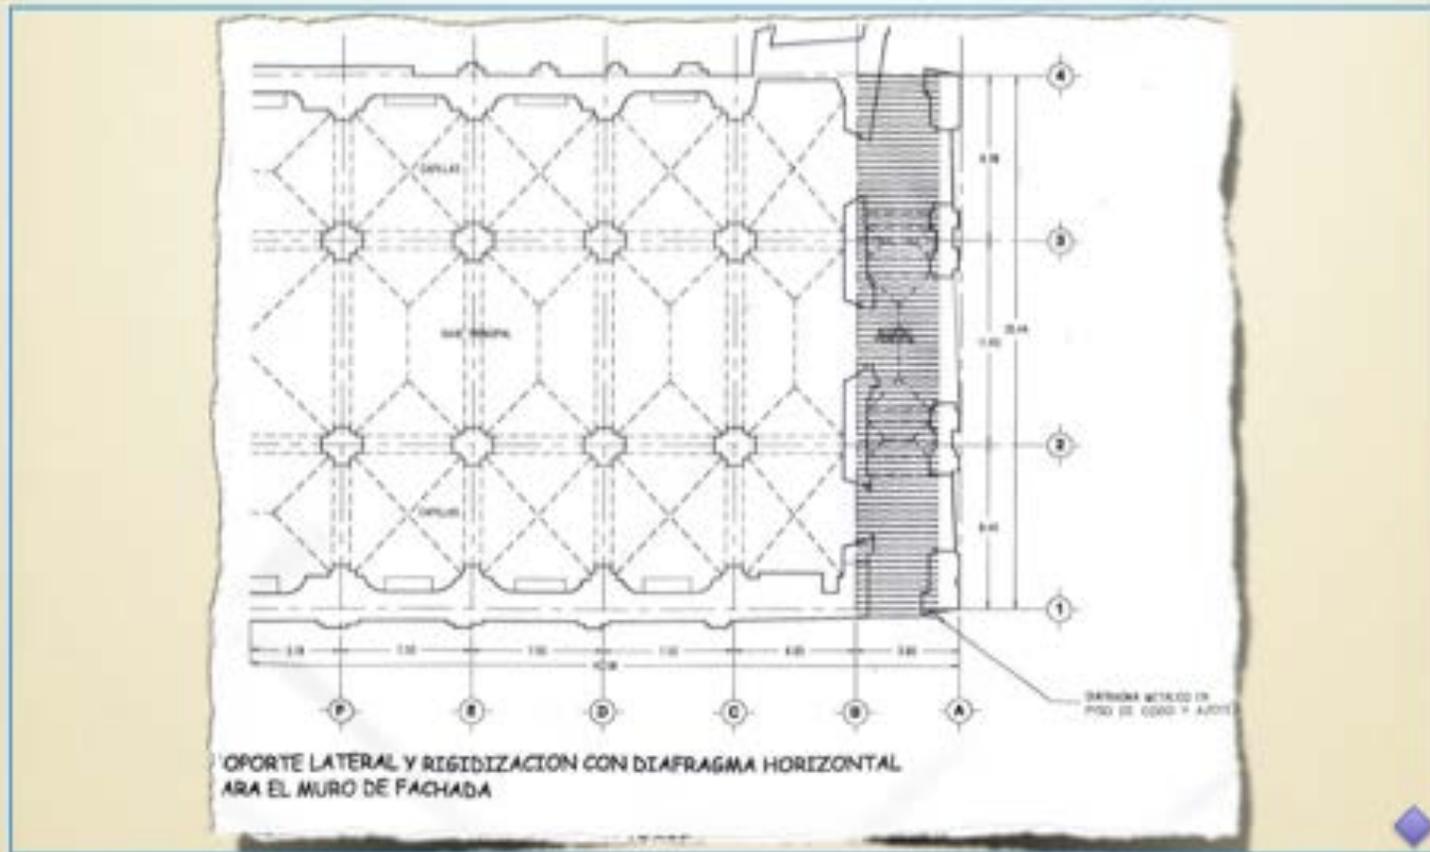
Cálculo estructural
Fuente: Archivo Personal

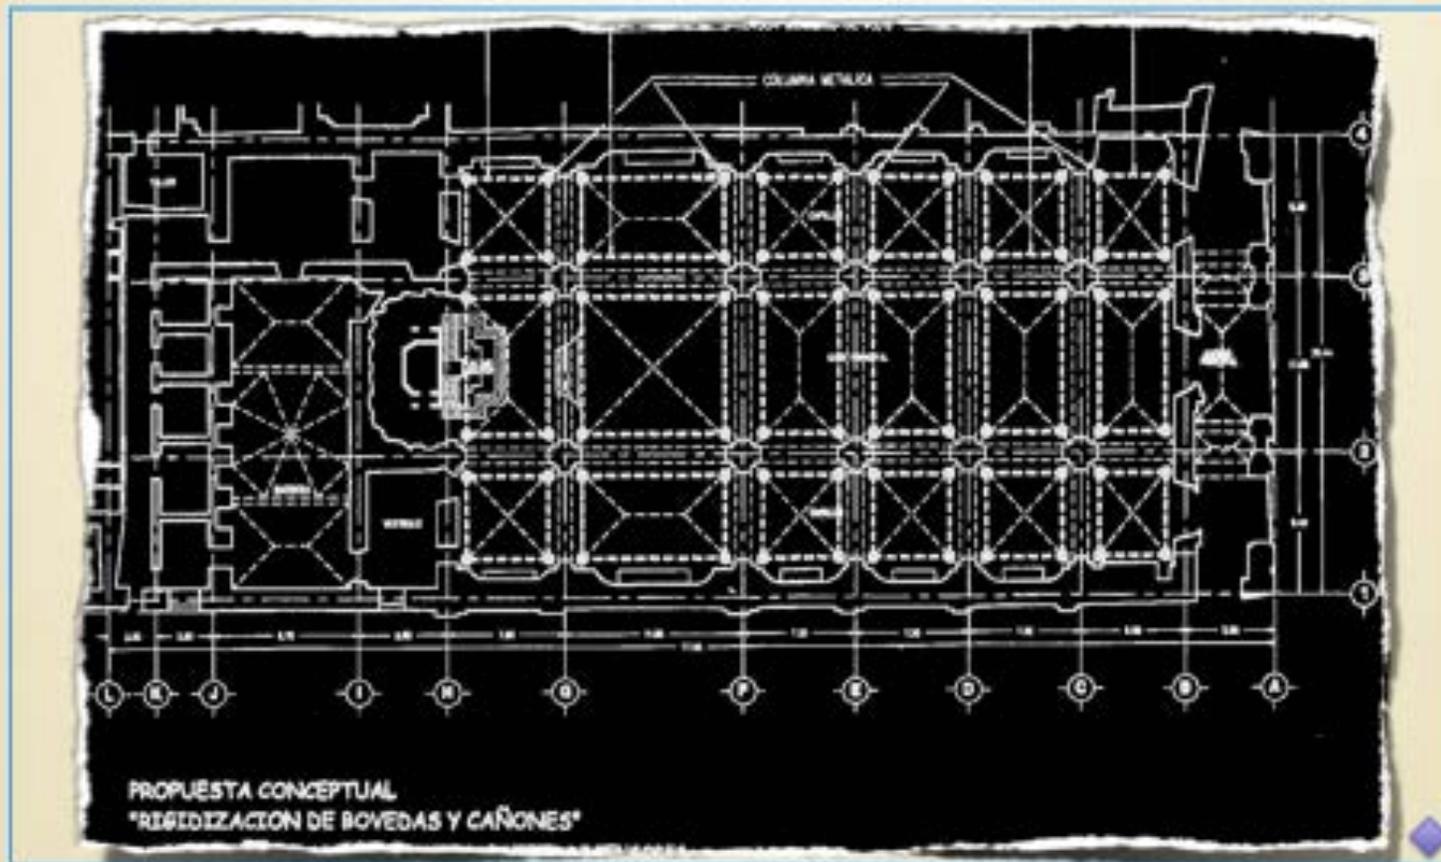
Propuesta conceptual "Rigidización de bóvedas y cañones"
Fuente: Archivo Personal

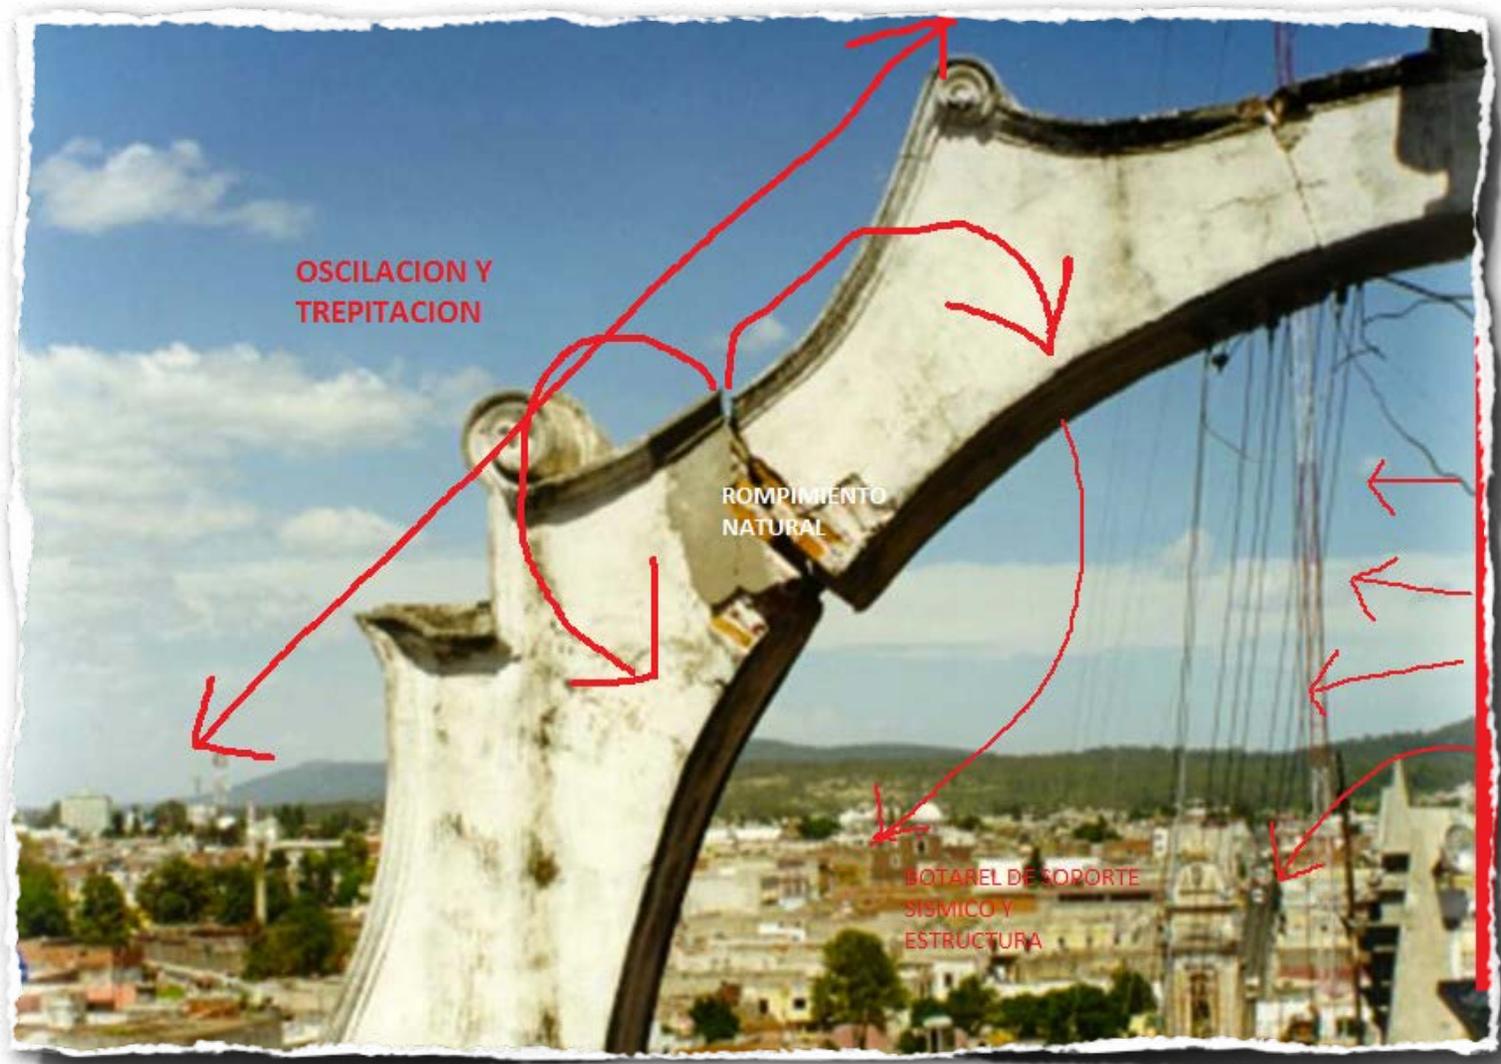
Análisis de comportamiento en sismo
Fuente: Archivo Personal

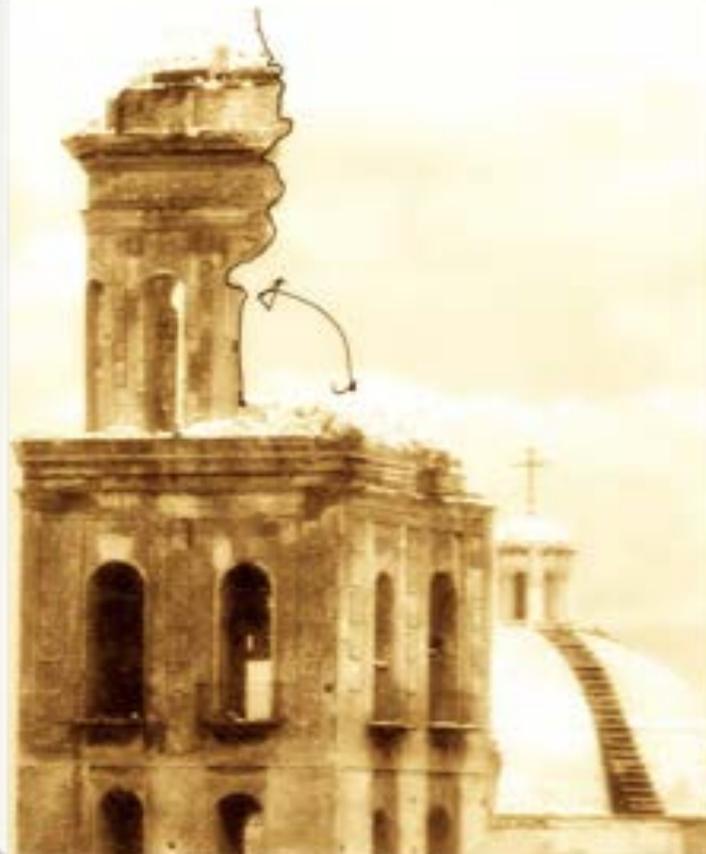
Desprendimientos de elementos no asegurados
Fuente: Archivo Personal

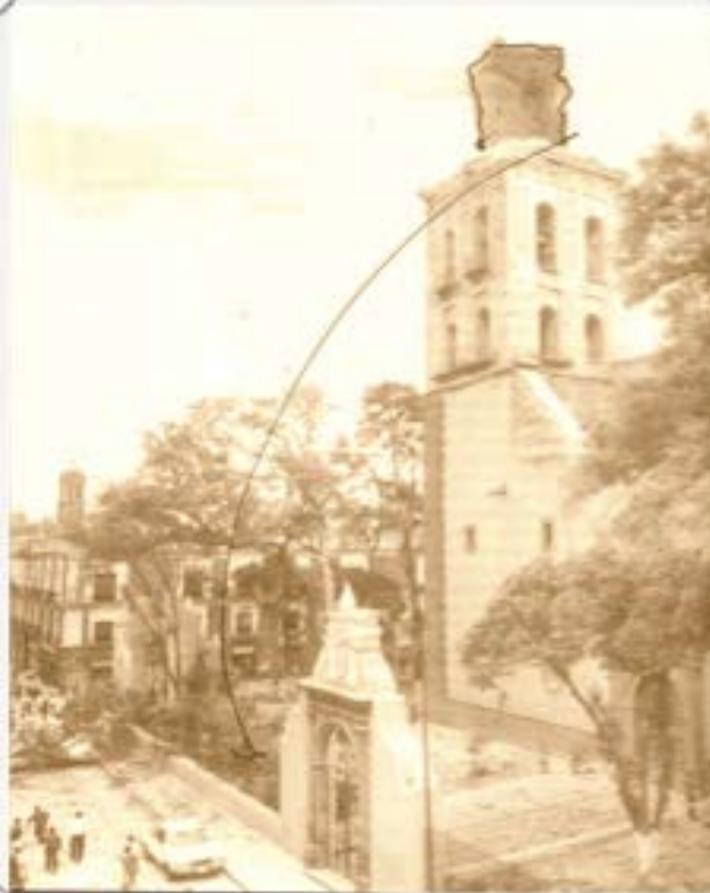
Desplome de material afectado
Fuente: Archivo Personal

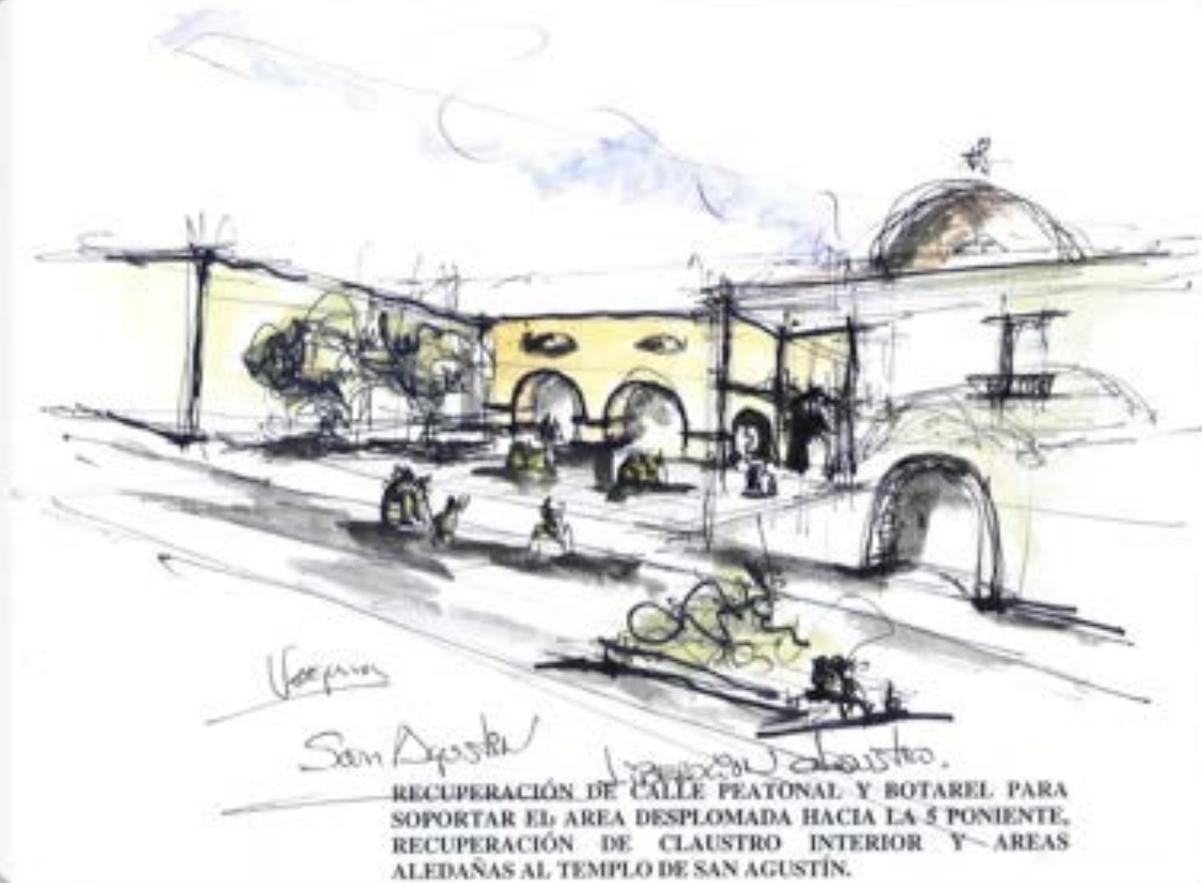
Recuperación de calle peatonal y botarel
Fuente: Archivo Personal

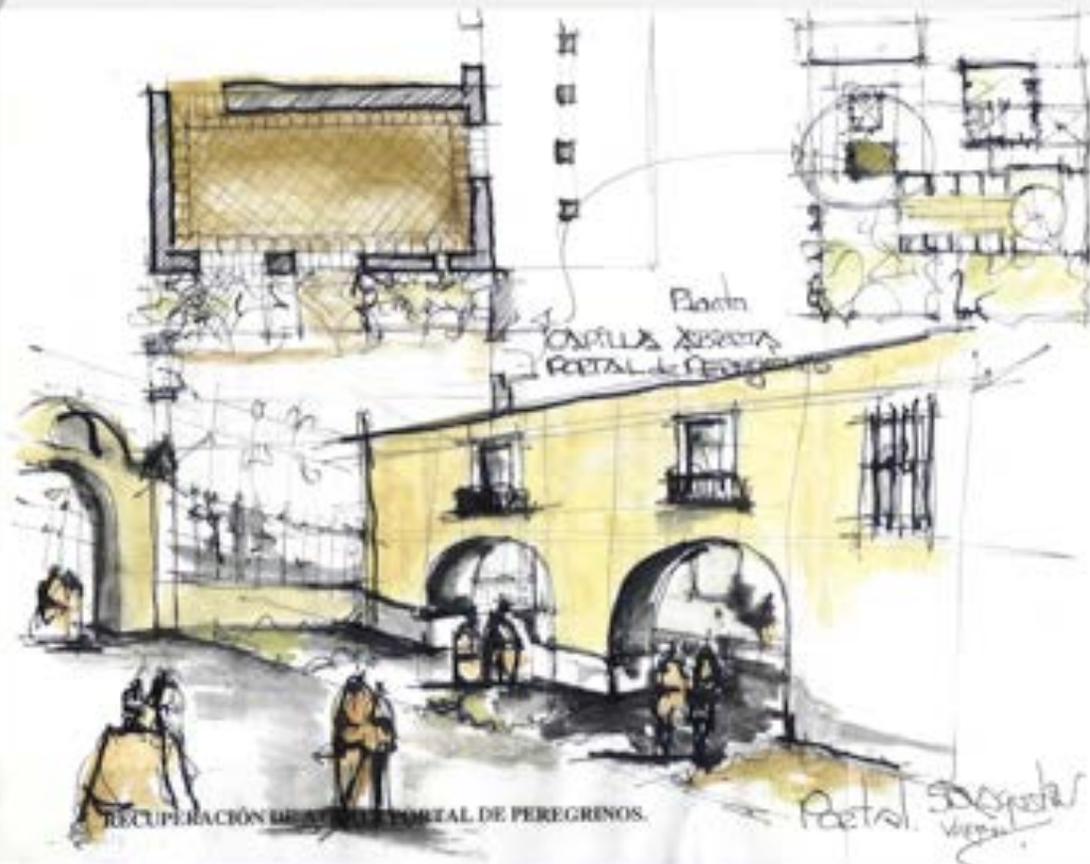
Recuperación de portal de peregrinos
Fuente: Archivo Personal

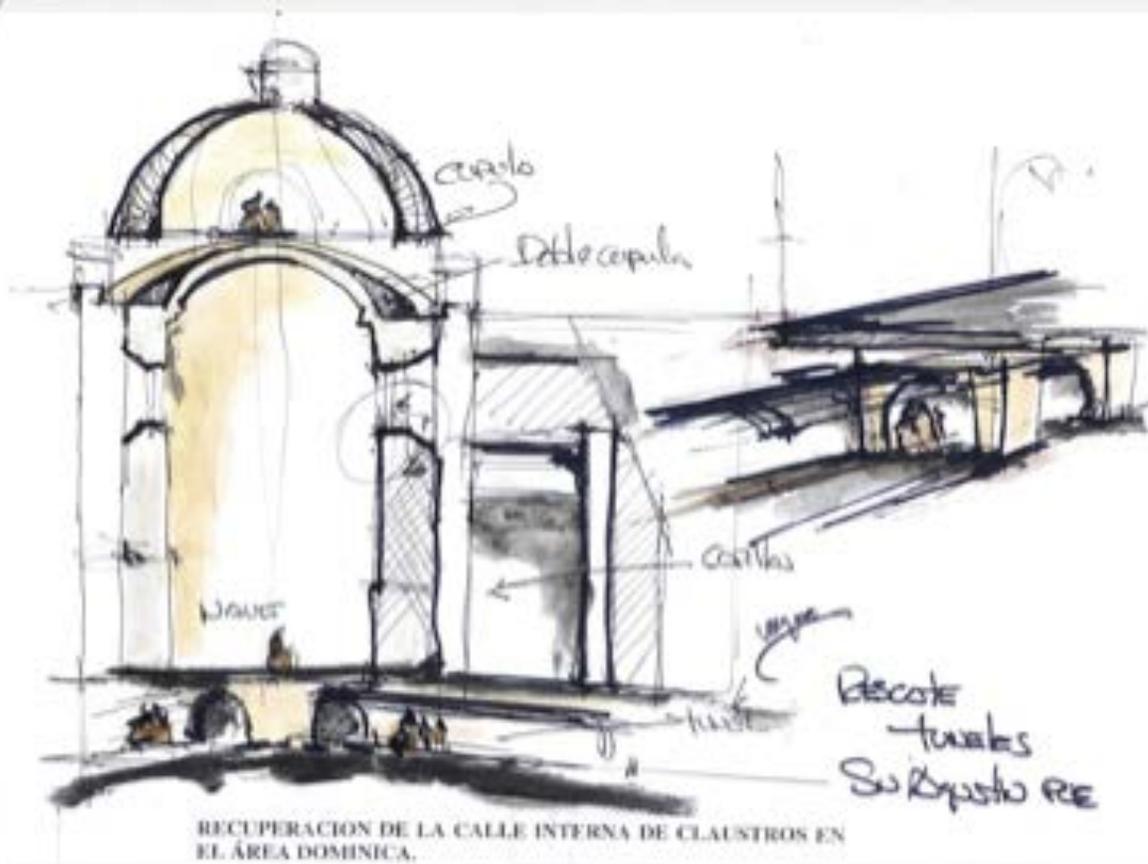
Recuperación de la calle interna de claustros en el área dominica
Fuente: Archivo Personal

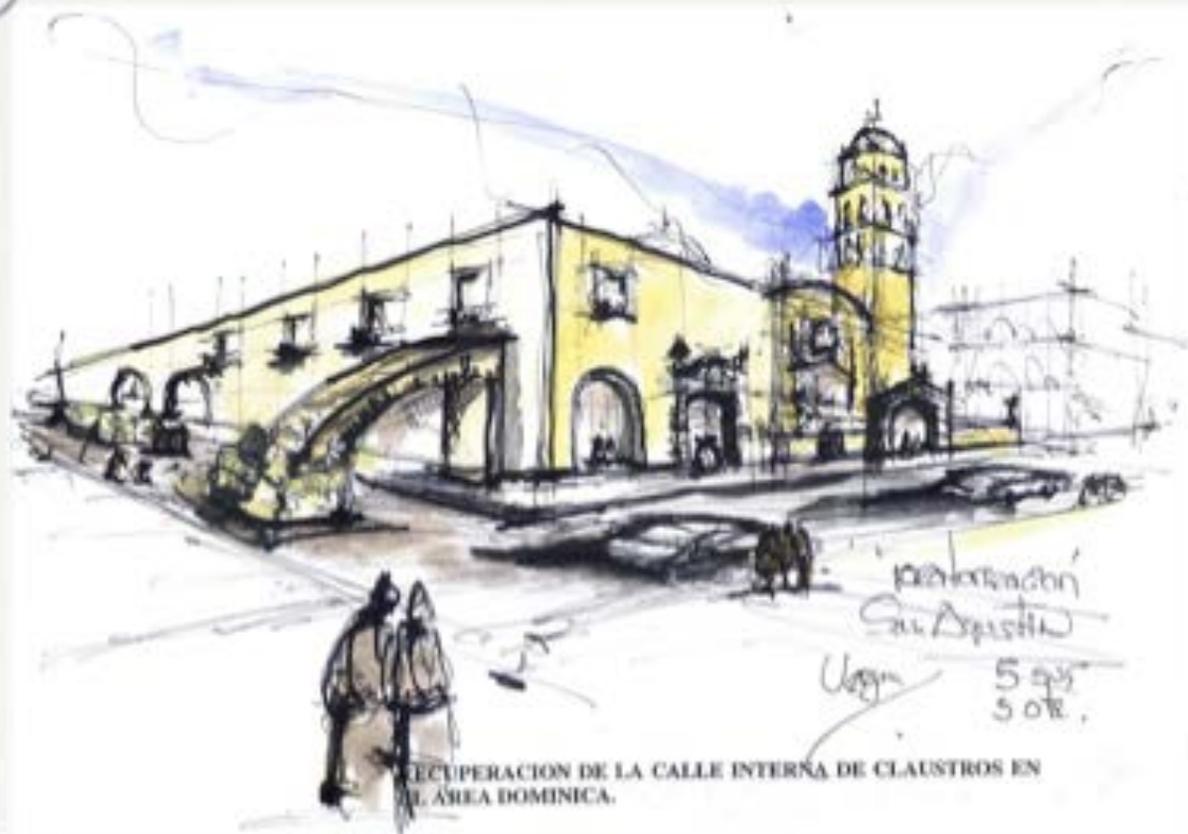
Recuperación de calle interna de claustros en el área Dominicana
Fuente: Archivo Personal

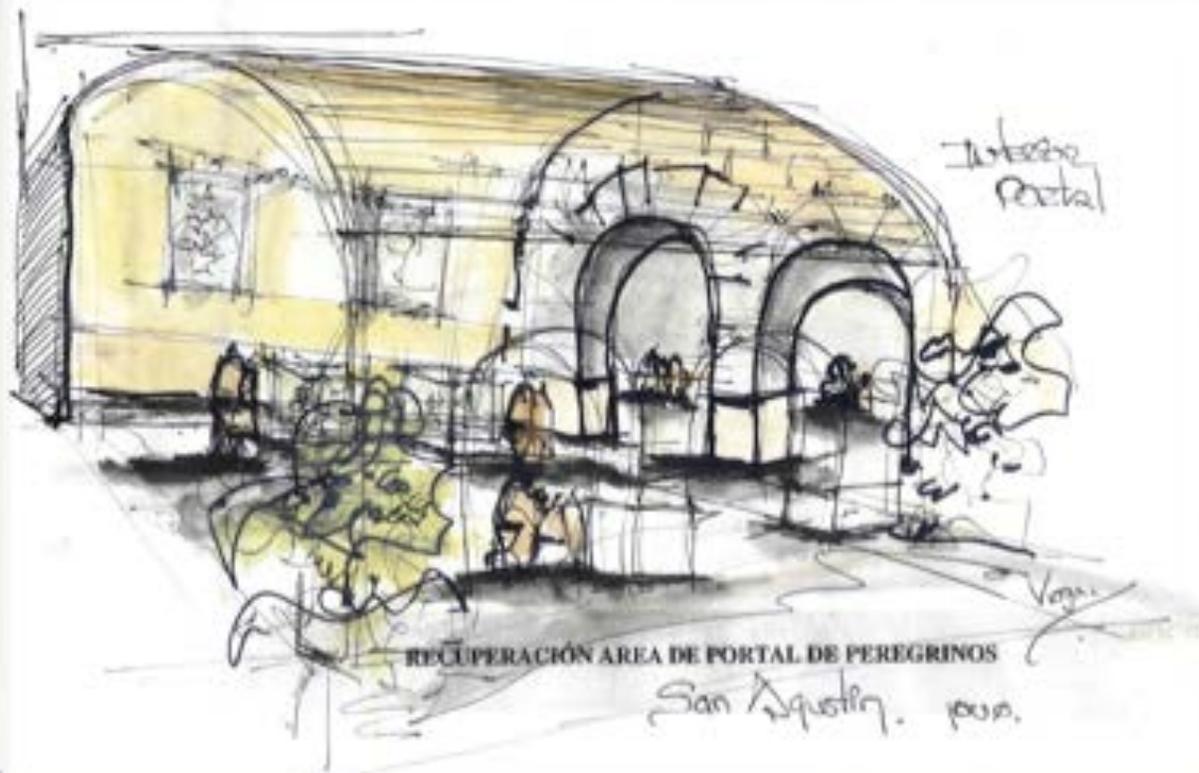
Recuperación de área de portal de peregrinos
Fuente: Archivo Personal

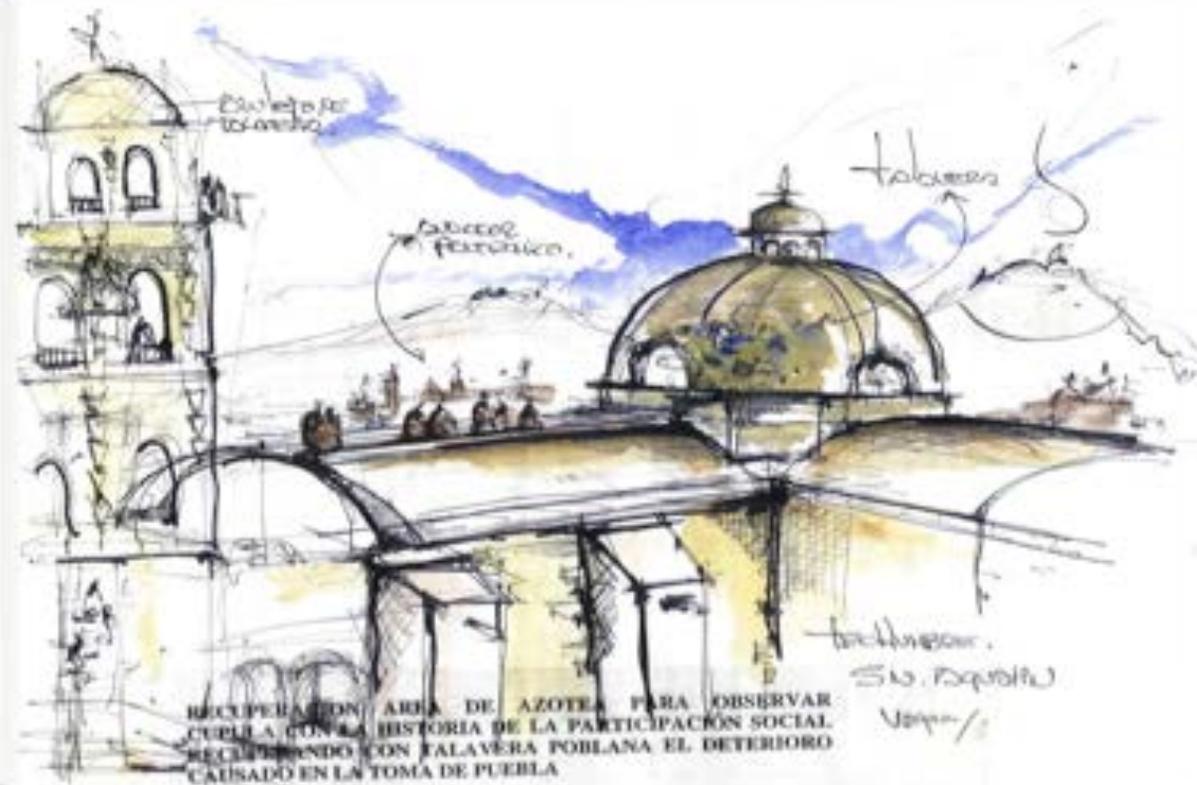
Recuperación de azoteas
Fuente: Archivo Personal

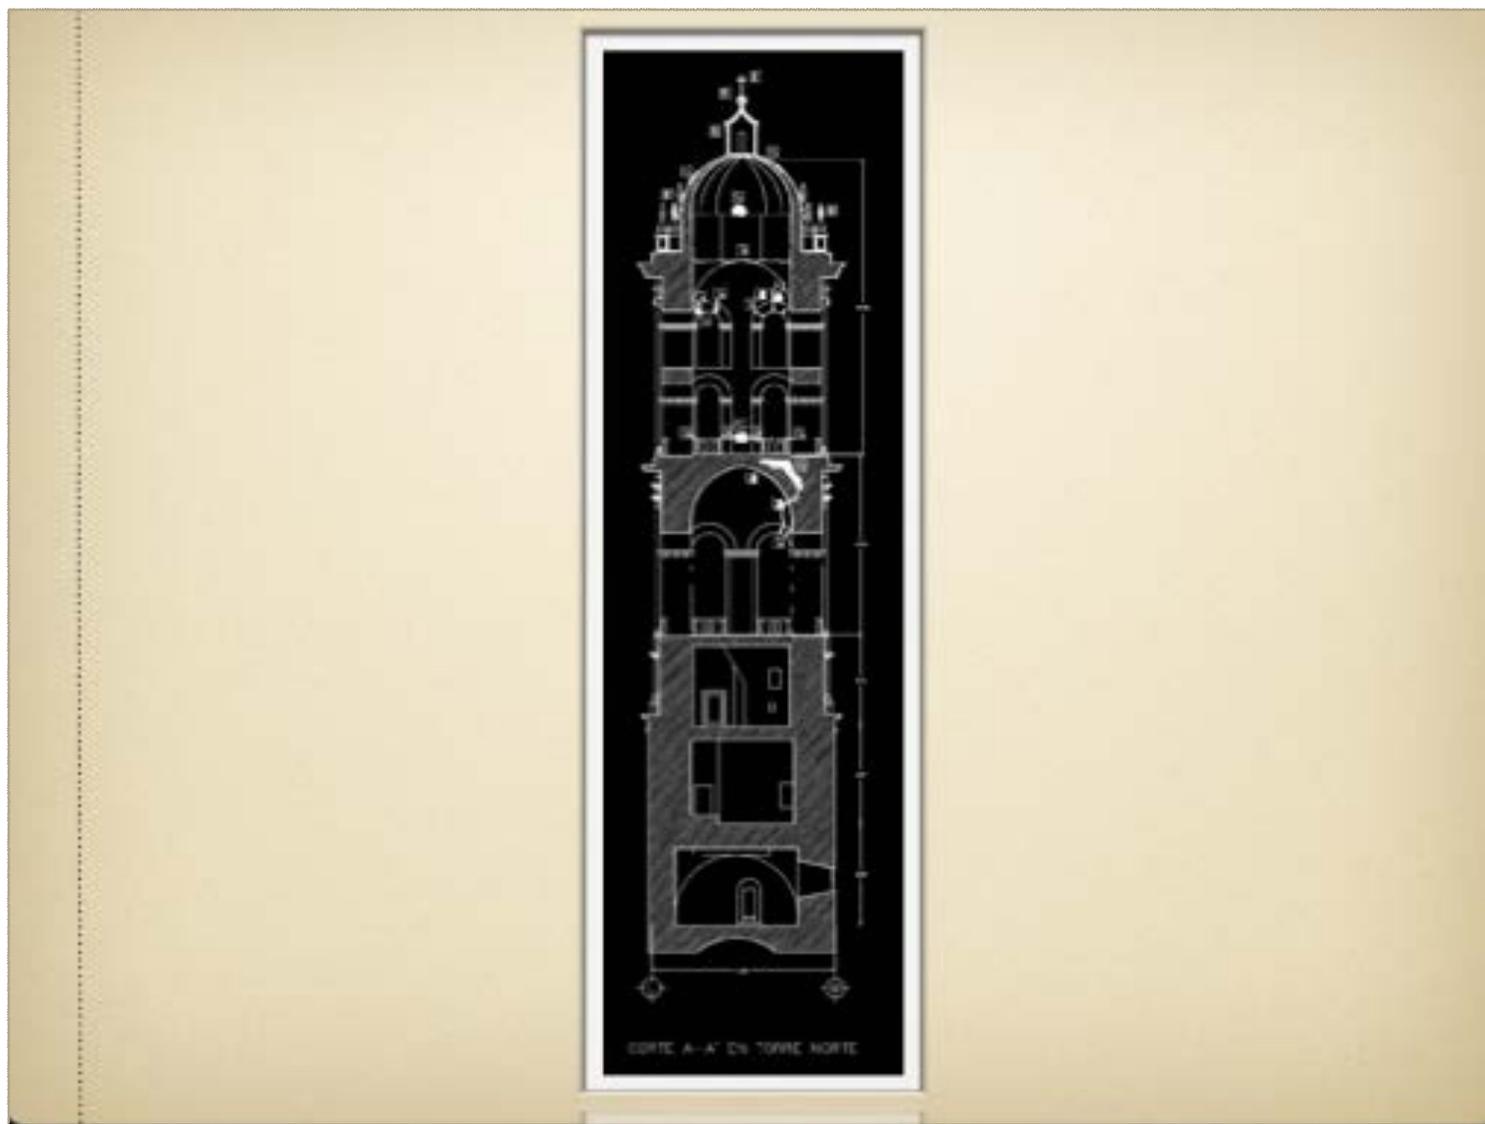
Estructura de torre.
Fuente: Archivo Personal
