MANUAL DE PROCEDIMIENTOS DEL PATRIMONIO MONUMENTAL DE PUEBLA PARA EFECTOS DE SISMO

GERENCIA DEL CENTRO HISTÓRICO Y
PATRIMONIO CULTURAL

Contenido

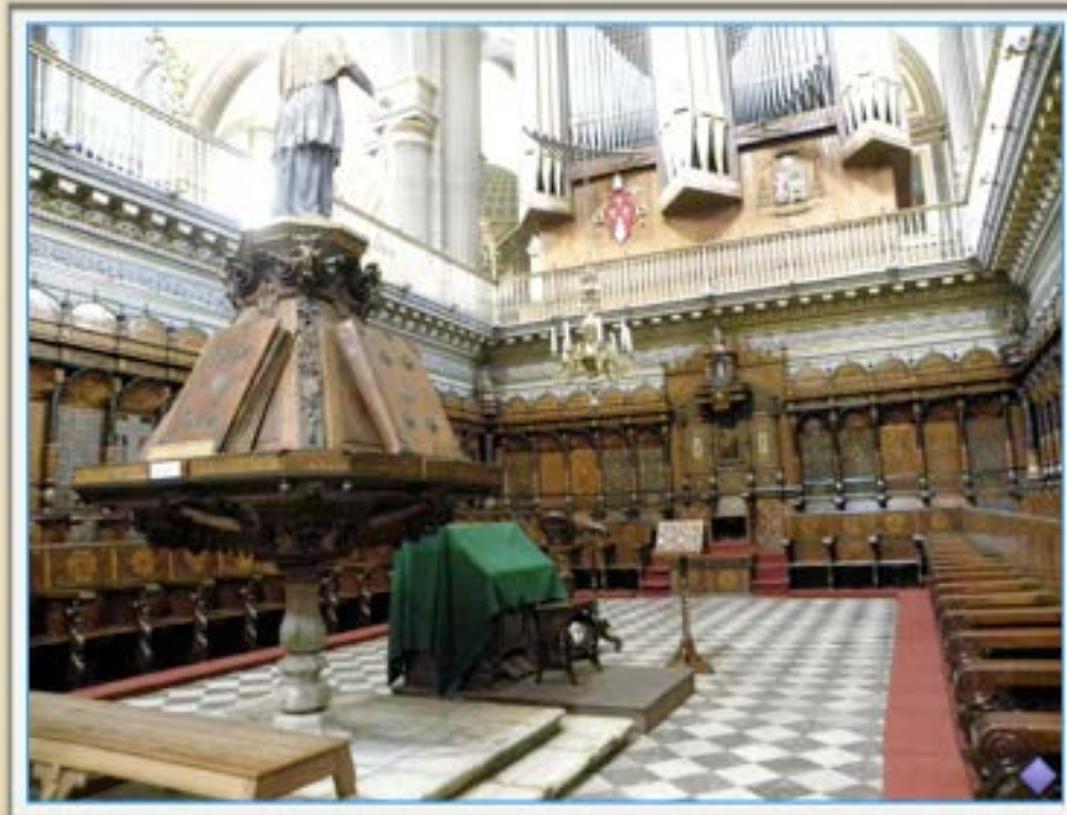
Detalles Ornamentales en peligro de pérdida total

Protección y catalogación de elementos en peligro
Fuente: Archivo Personal

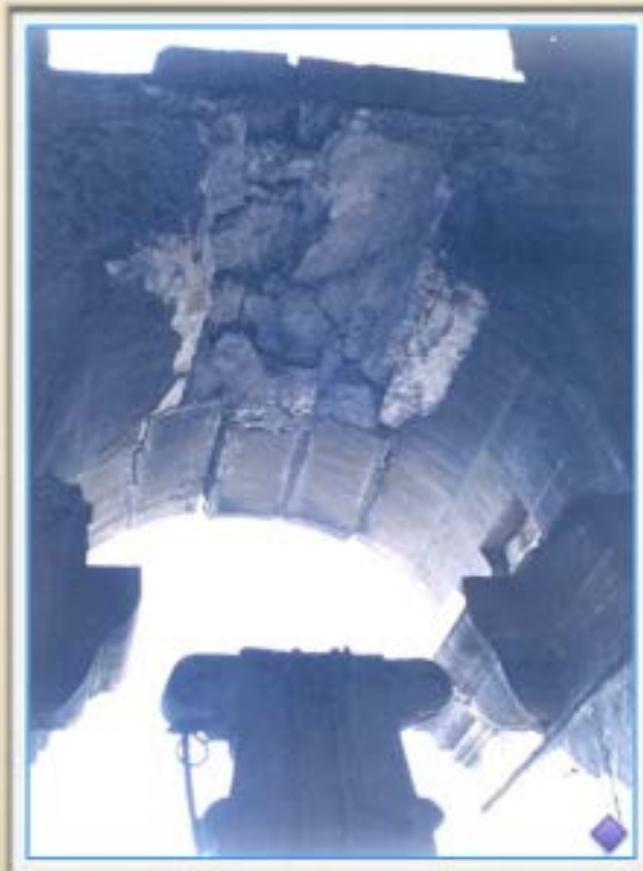
Desprendimiento de elementos estructurales
Fuente: Archivo Personal

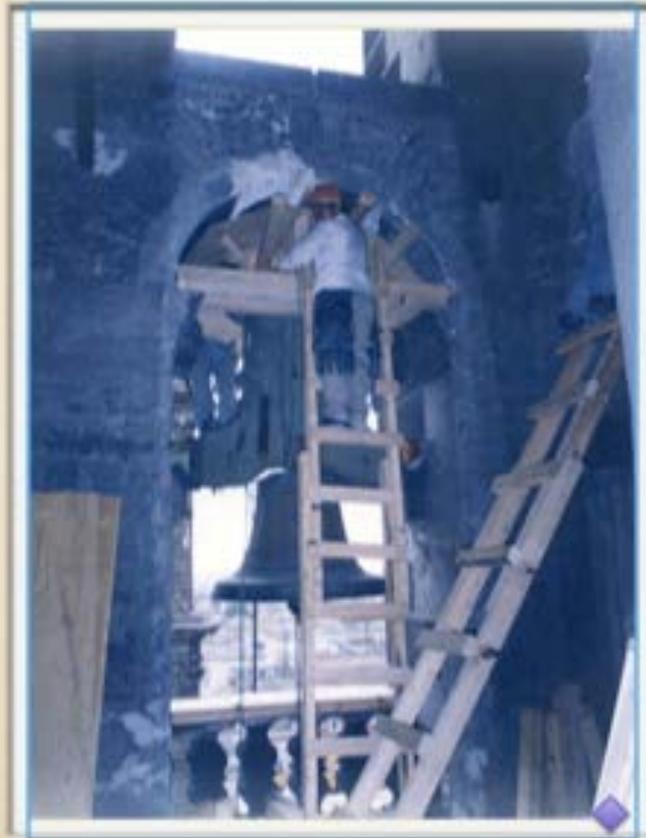
Apuntalamiento de elementos dañados
Fuente: Archivo Personal

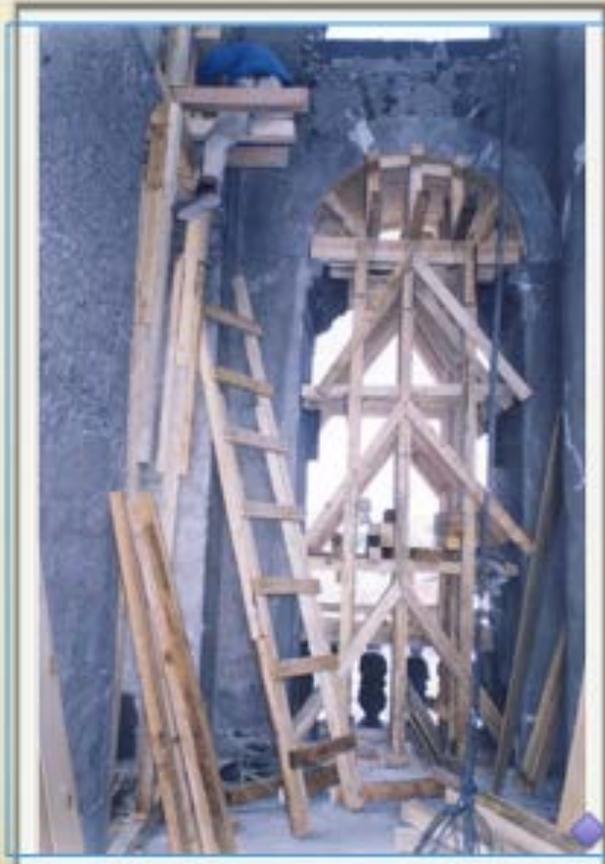
Apuntalamiento de elementos dañados en arco interno
Fuente: Archivo Personal

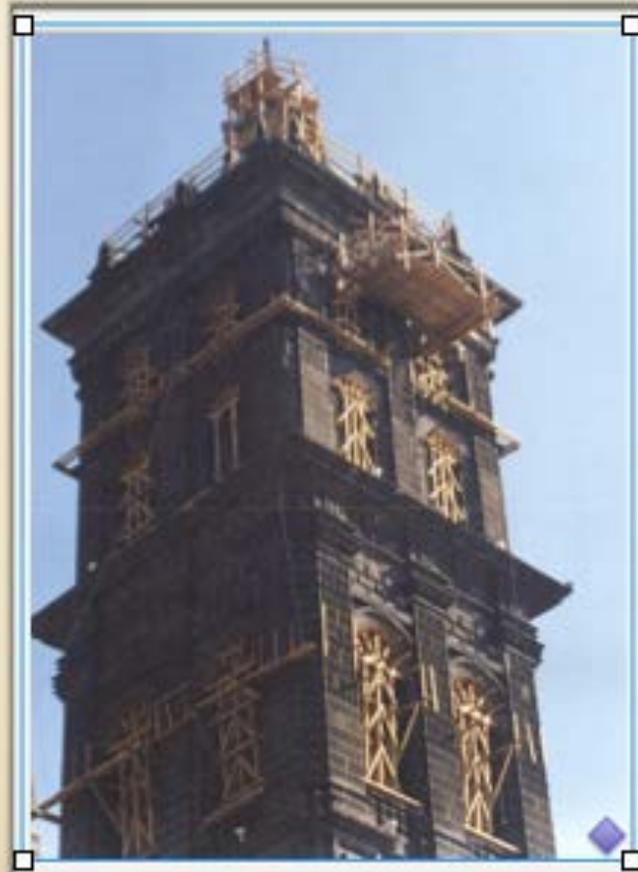
Zerchado y apuntalado de torre en todos los elementos estructurales
Fuente: Archivo Personal

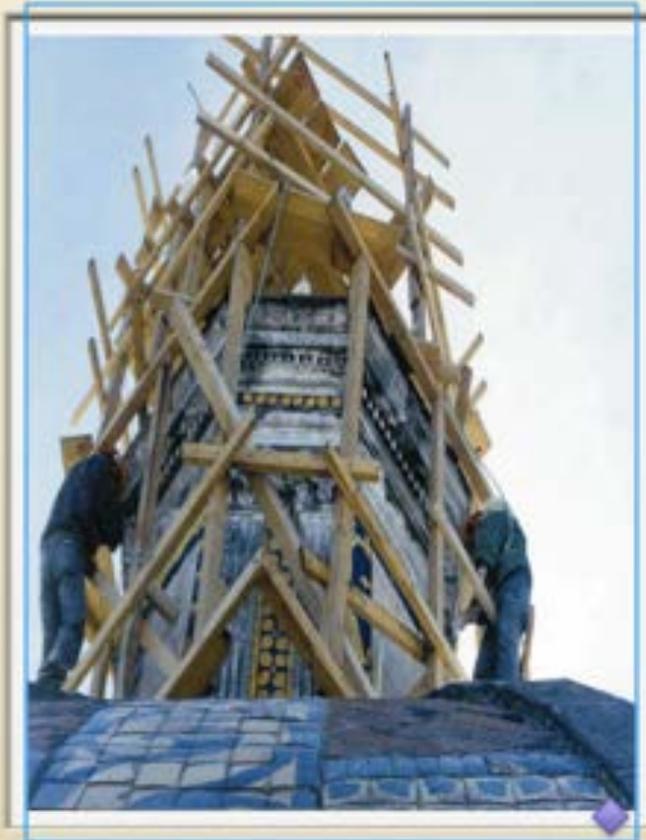
Enhuacalado de cúpula y linterinilla de torre
Fuente: Archivo Personal

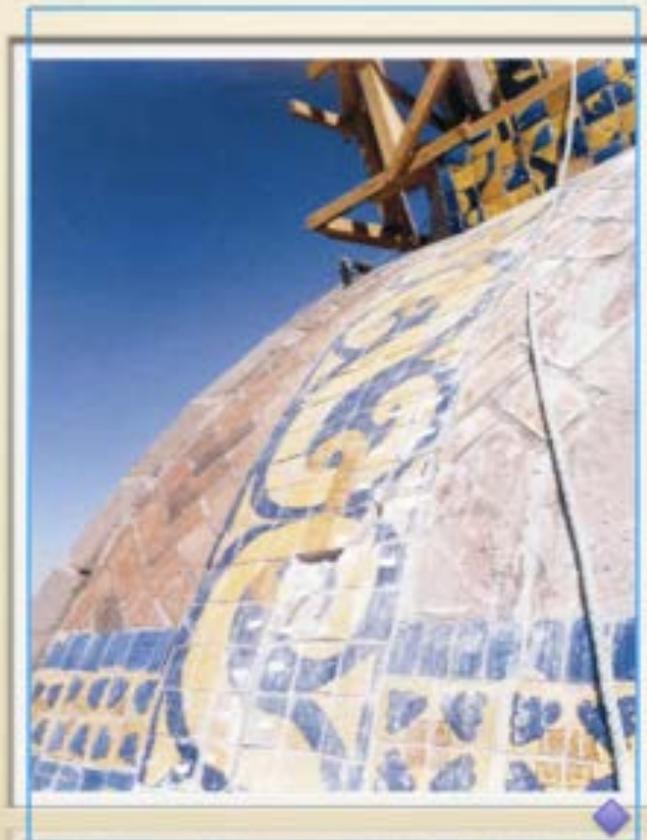
Cúpula de torre y deterioro de elementos decorativos
Fuente: Archivo Personal

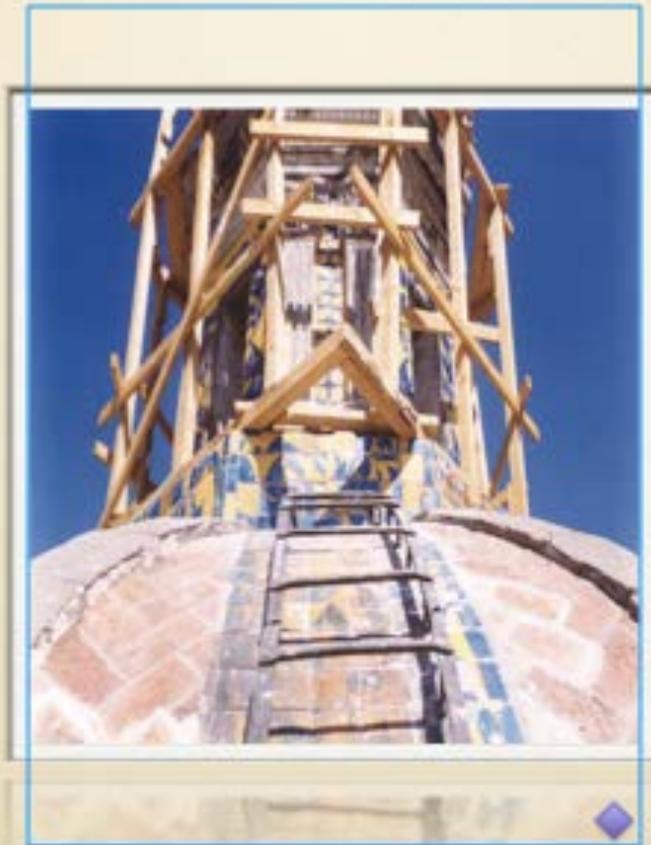
Enhuacalado de linternilla en la torre
Fuente: Archivo Personal

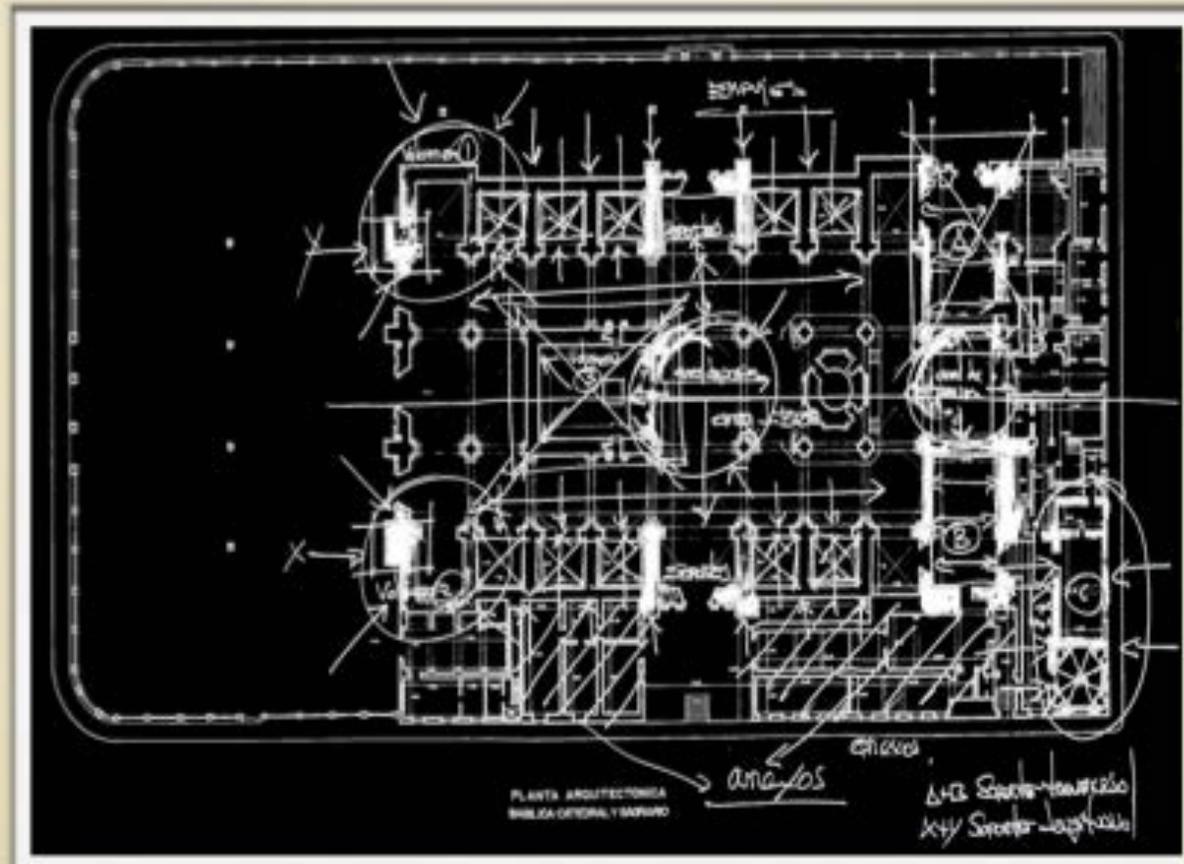
Análisis de campo
Fuente: Archivo Personal

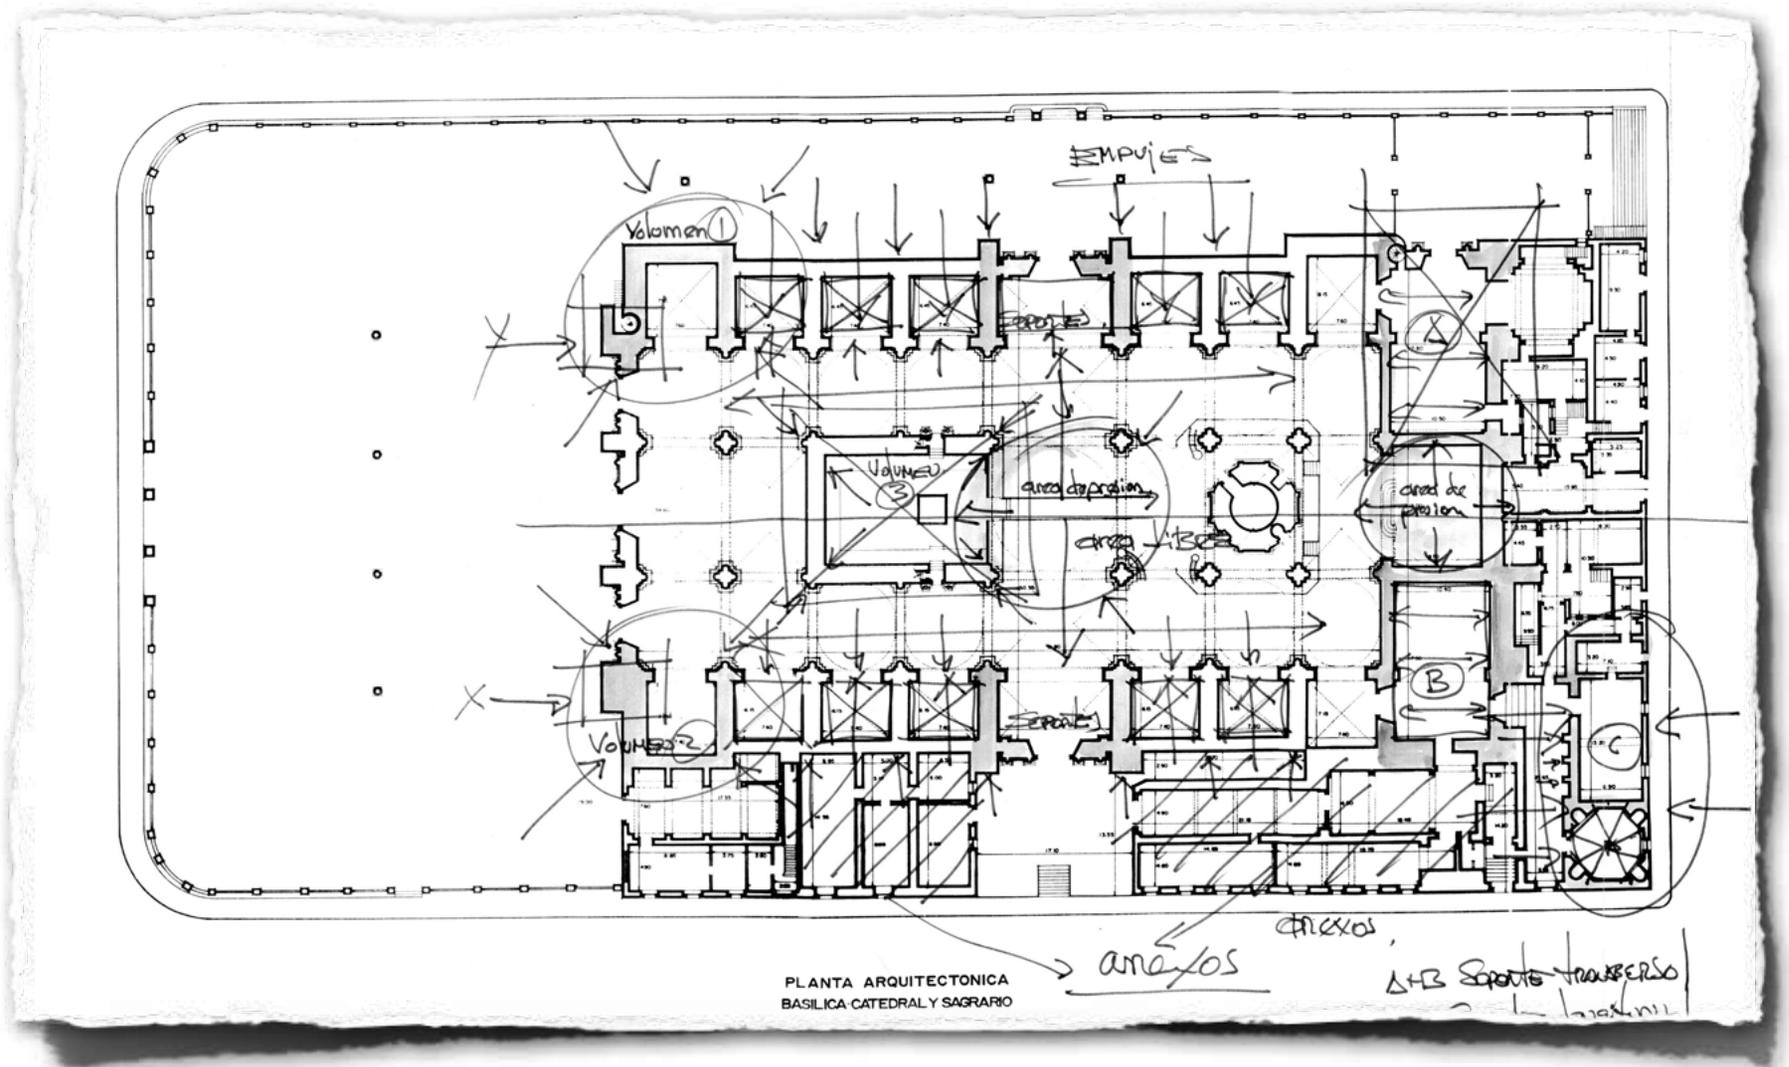
Análisis de comportamiento en sismo
 Fuente: Archivo Personal

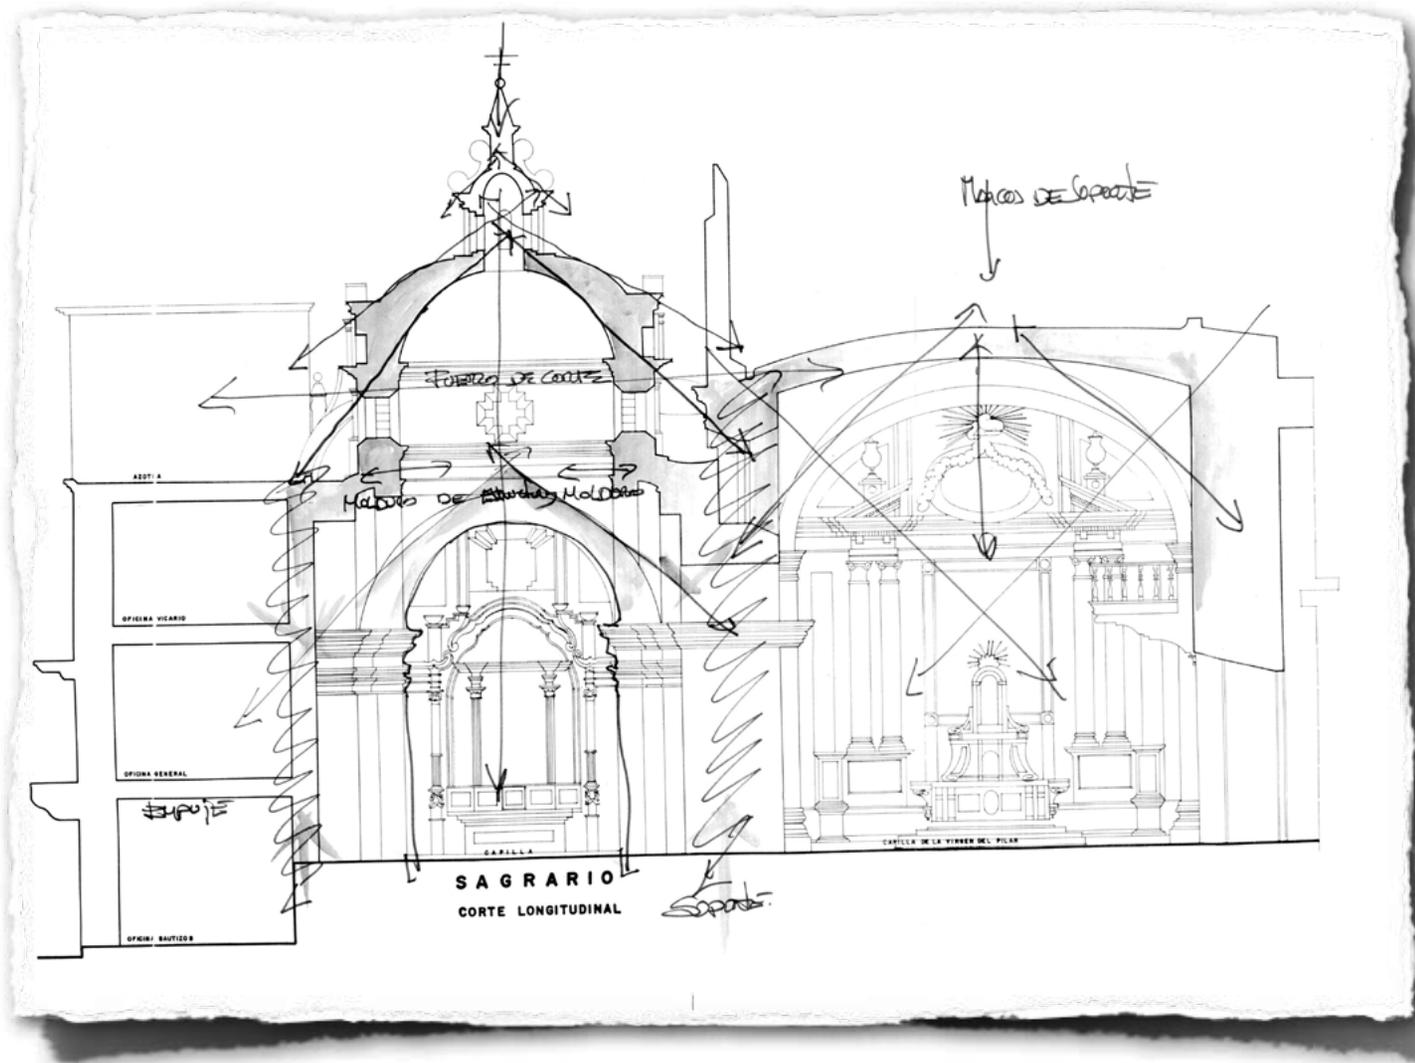
Análisis de comportamiento en sismo
Fuente: Archivo Personal

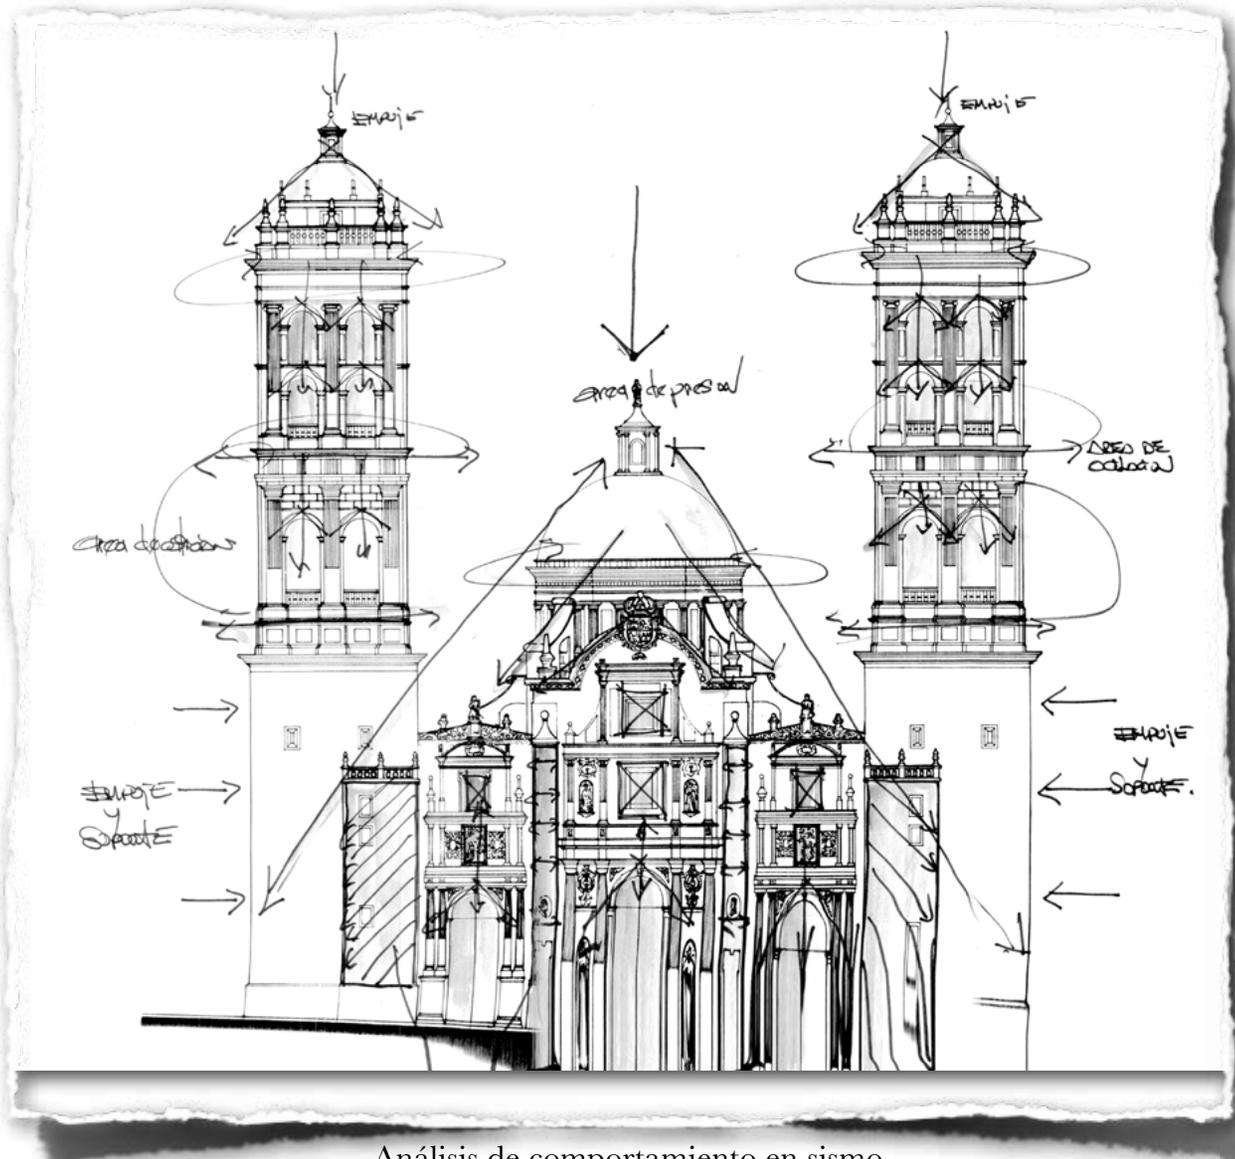
Análisis de comportamiento en sismo
Fuente: Archivo Personal
